ΤΑΥΤΟΤΗΤΑ ΥΔΑΤΩΝ ΚΟΛΥΜΒΗΣΗΣ

Βλήτες

ΚΩΔΙΚΟΣ ΤΑΥΤΟΤΗΤΑΣ:

GRBW139325120

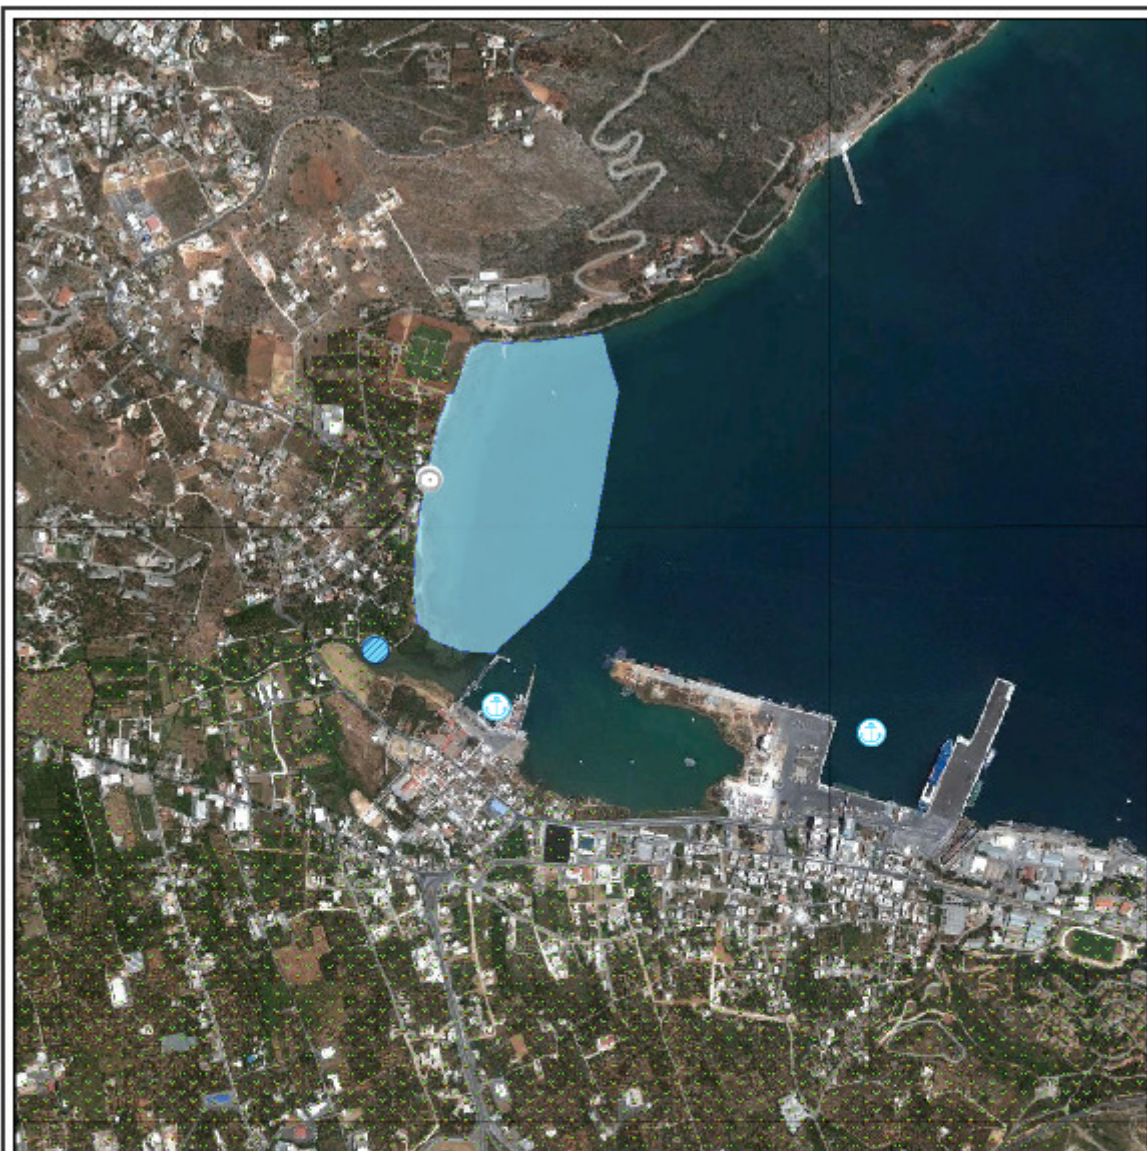
Βλήτες
GRBW139325120

Σημεία δειγματοληψίας:

Κωδικός
GRBW139325120101

ETRS 89
24.0613 35.4971

ΕΓΣΑ 87
N 505411 E 3927883
