ΥΠΟΥΡΓΕΙΟ  
ΠΕΡΙΒΑΛΛΟΝΤΟΣ  
& ΕΝΕΡΓΕΙΑΣ

# ΤΑΥΤΟΤΗΤΑ ΥΔΑΤΩΝ ΚΟΛΥΜΒΗΣΗΣ

**Σκουτάρι**

GRBW039248015

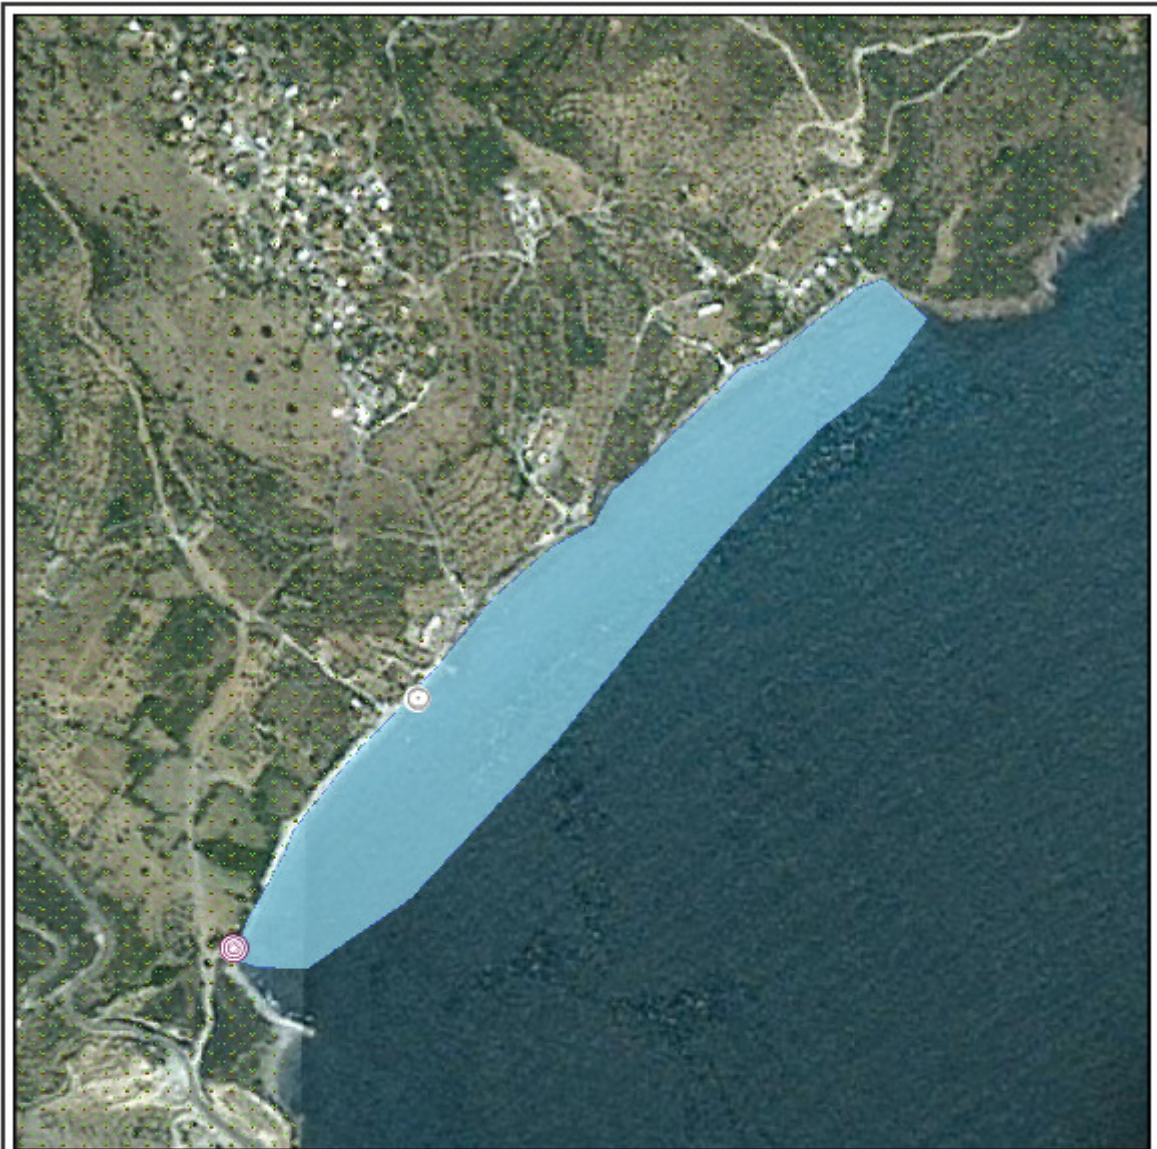
<b>ΥΠΟΜΗΜΑ</b>			<p><b>Σκουτάρι</b> <b>GRBW039248015</b></p>    	
<ul style="list-style-type: none"> <li>  Σημείο δειγματοληψίας</li> <li>

Οικιστική θύλακες μη καλυπτόμενοι από αποχετευτικό δίκτυο</li> <li>  Αρδευόμενες Καλλιέργειες</li> </ul>		
<p>Σημεία δειγματοληψίας:</p> <p><b>Κωδικός</b> GRBW039248015101</p>			<p><b>ETRS 89</b> 22.5014 36.6631</p>	<p><b>ΕΓΣΑ 87</b> N 365920 E 4058257</p>
