# ΤΑΥΤΟΤΗΤΑ ΥΔΑΤΩΝ ΚΟΛΥΜΒΗΣΗΣ

Μελίσσι - Συκιά 2

GRBW029246105

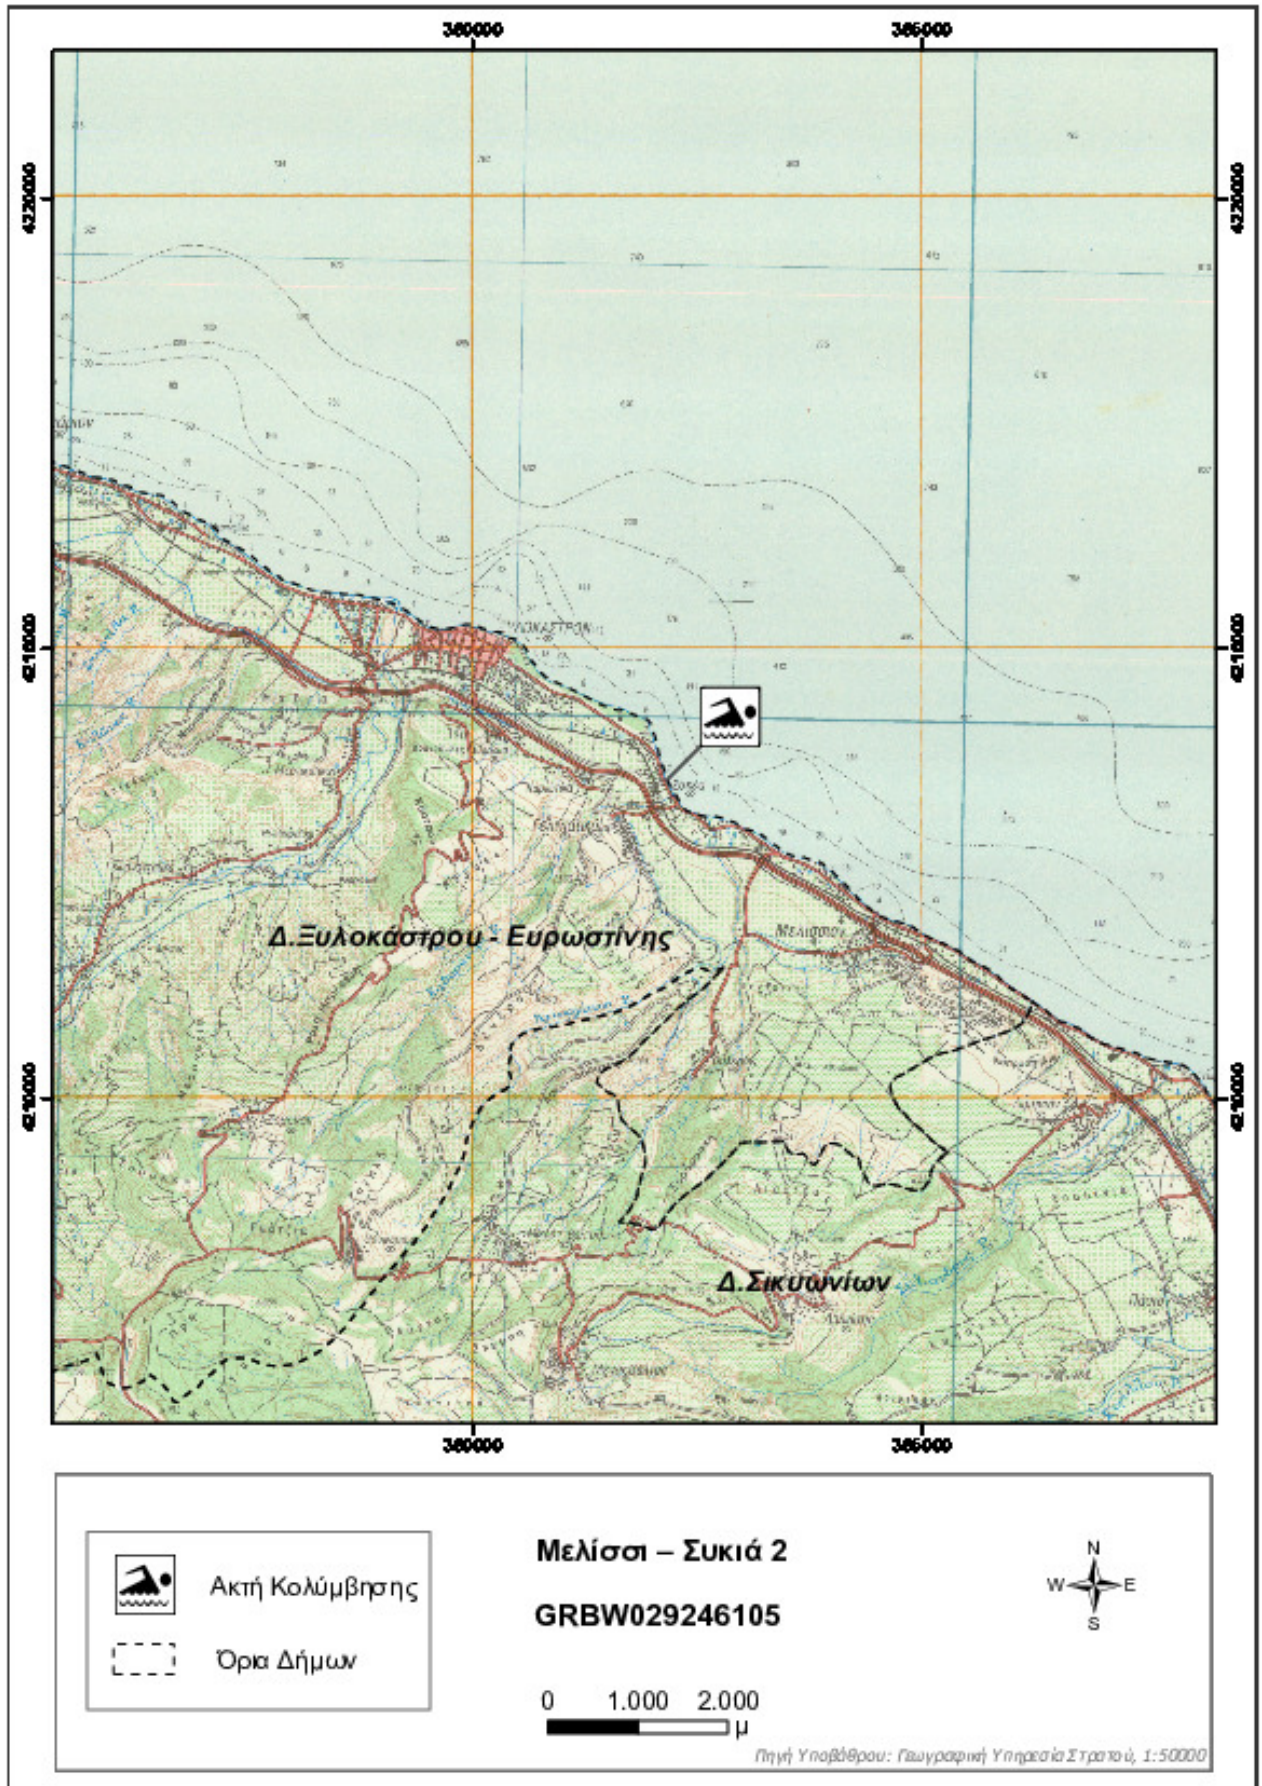
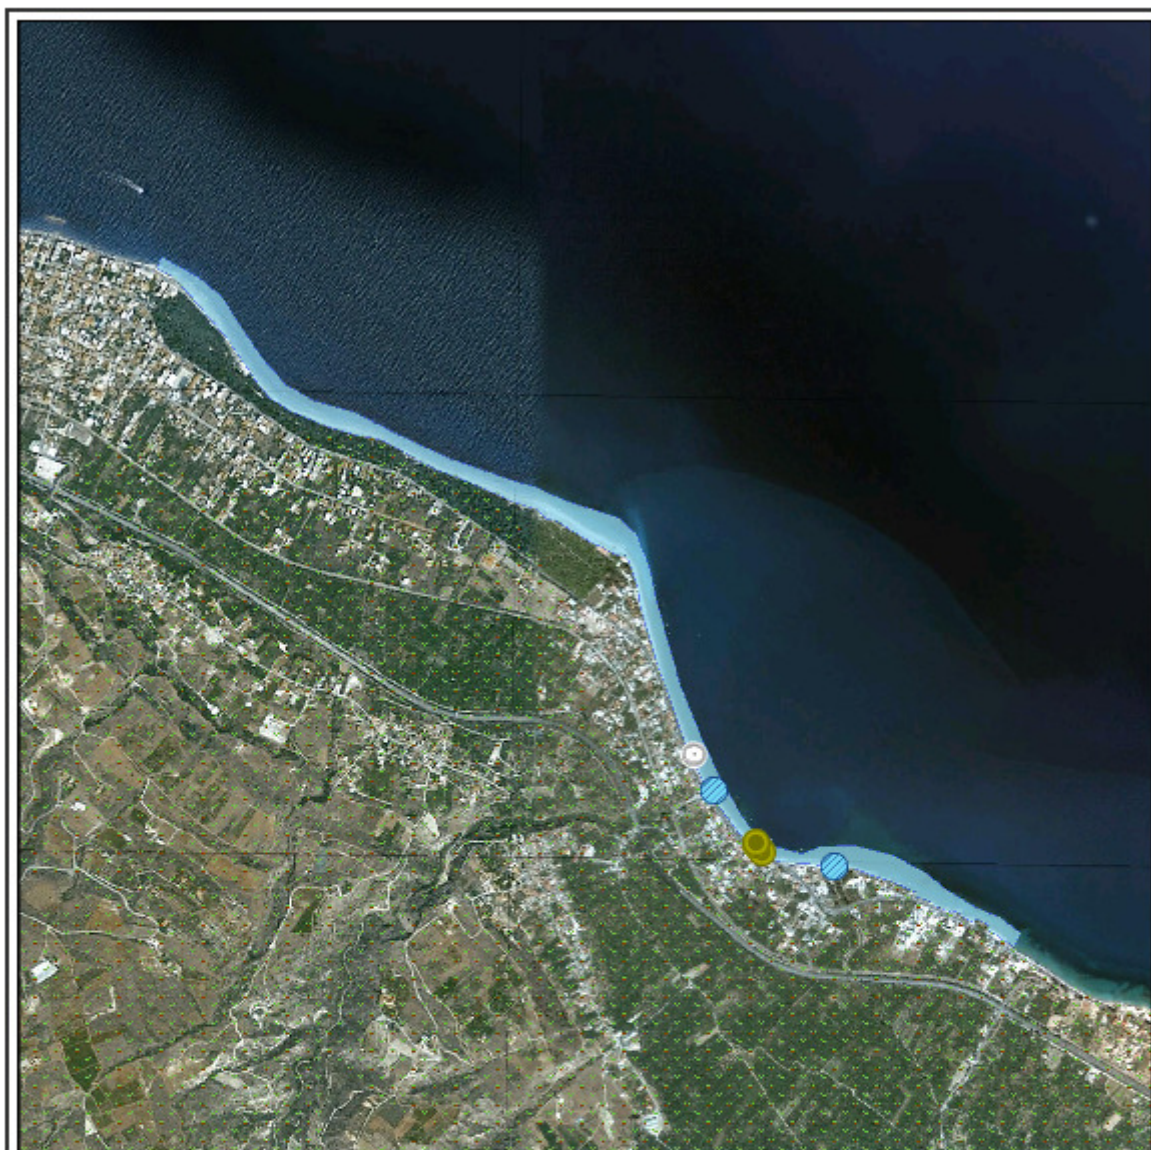
**Μελίσσι - Συκιά 2**  
**GRBW029246105**

Σημεία δειγματοληψίας:

| GRBW029246105101 | 22.6584 38.0638 | N 382165 E 4213459 |
