ΥΠΟΥΡΓΕΙΟ
ΠΕΡΙΒΑΛΛΟΝΤΟΣ
& ΕΝΕΡΓΕΙΑΣ

ΤΑΥΤΟΤΗΤΑ ΥΔΑΤΩΝ ΚΟΛΥΜΒΗΣΗΣ

Σίσιου - Λιμάνι

GRBW139310016

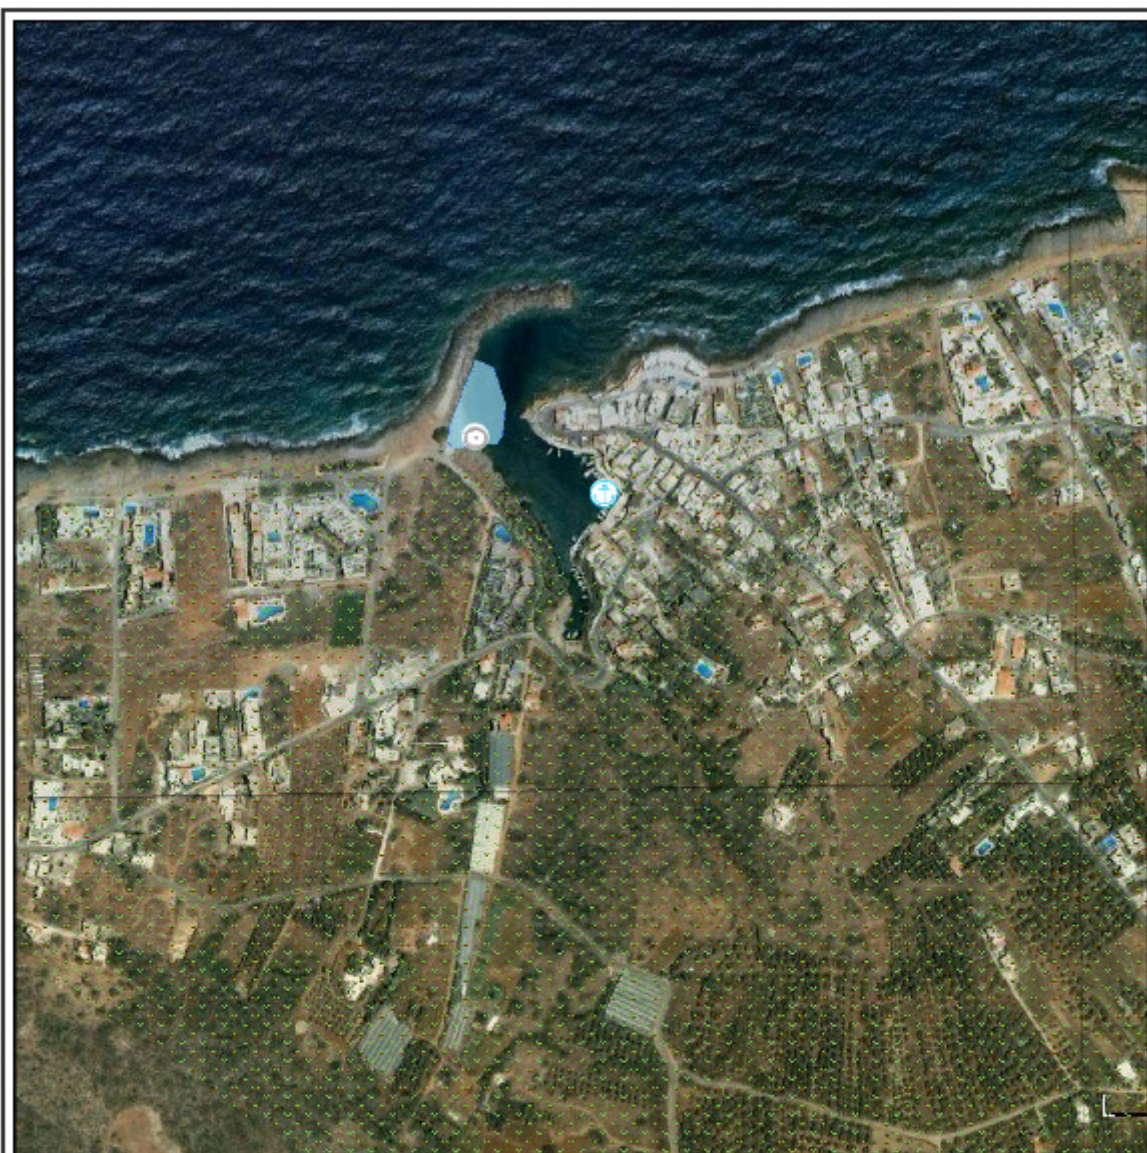
Σίσιου - Λιμάνι
GRBW139310016

Σημεία δειγματοληψίας:

Κωδικός	ETRS 89	ΕΓΣΑ 87
GRBW139310016101	25.5181 35.3087	N 6 37863 E 3908045
