# ΤΑΥΤΟΤΗΤΑ ΥΔΑΤΩΝ ΚΟΛΥΜΒΗΣΗΣ

## Ξηροπήγαδο

GRBW039237025

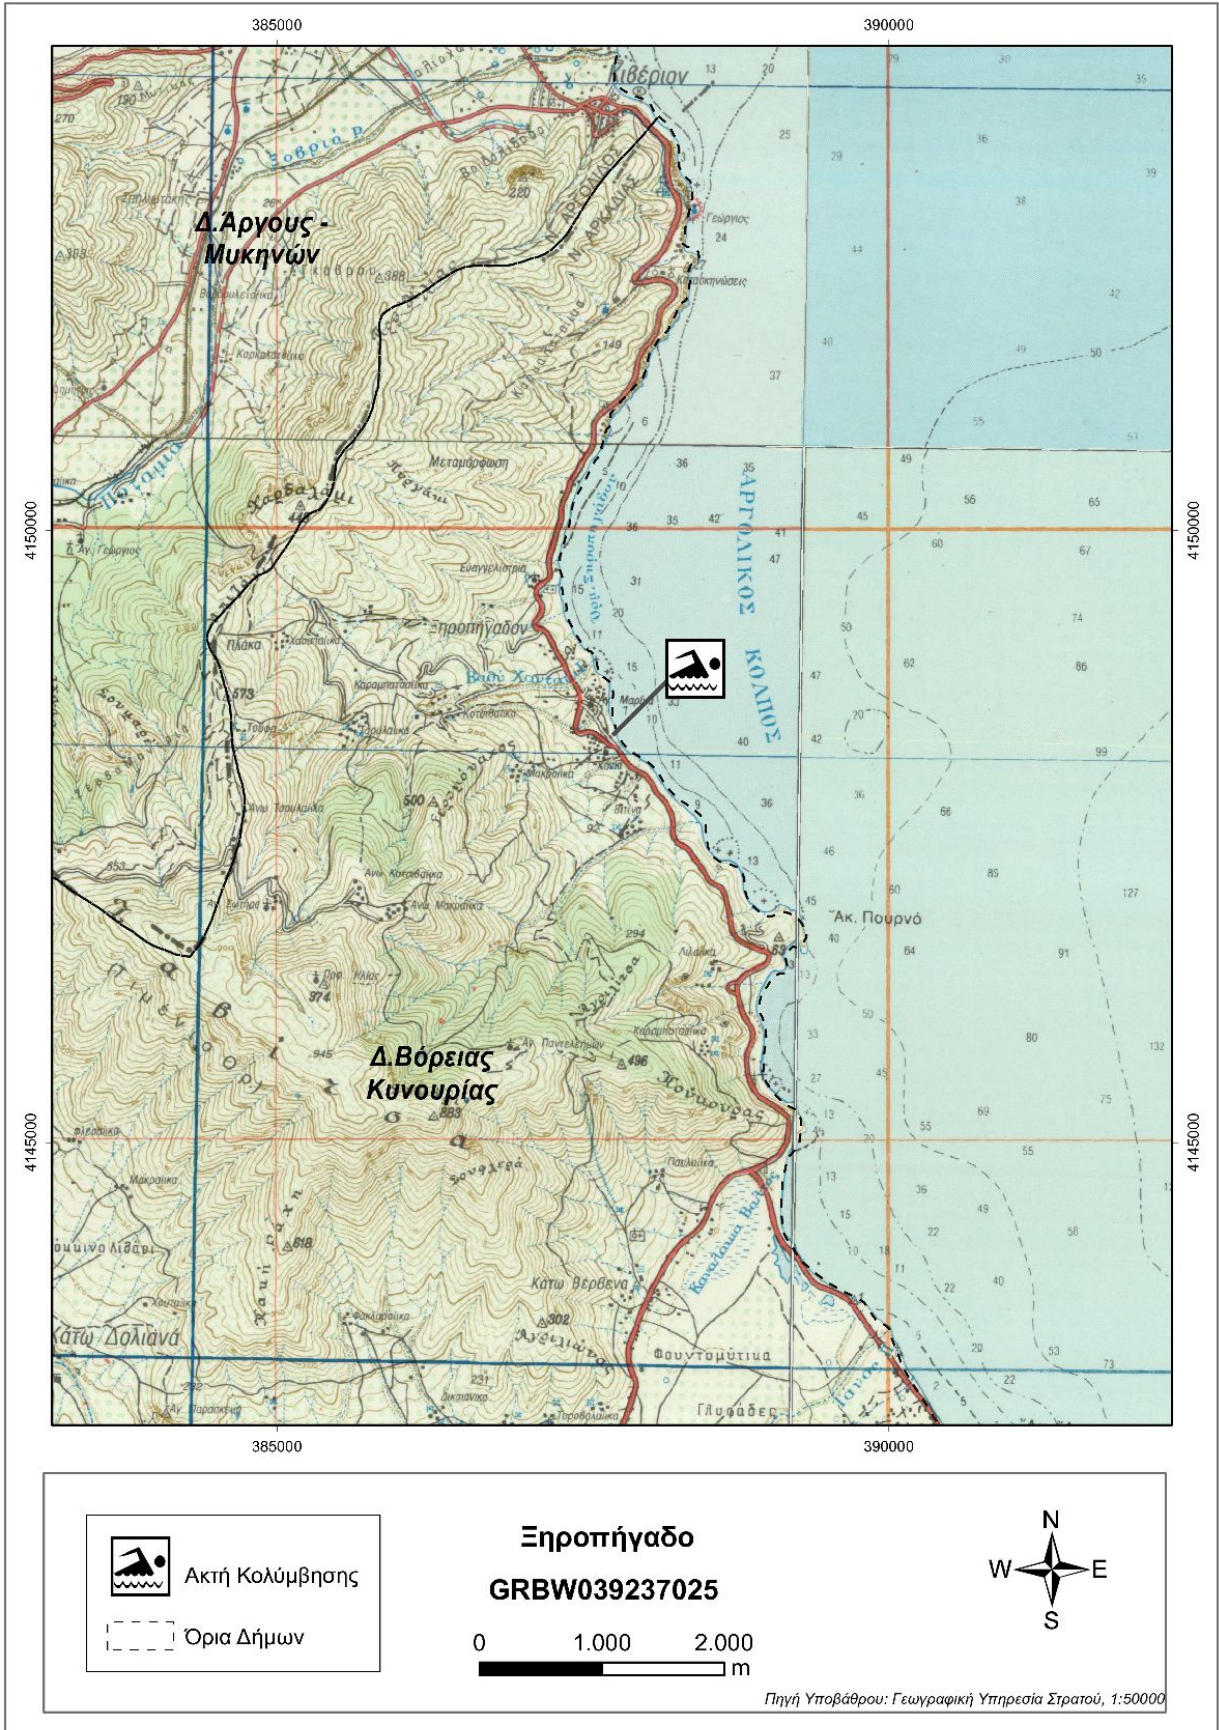
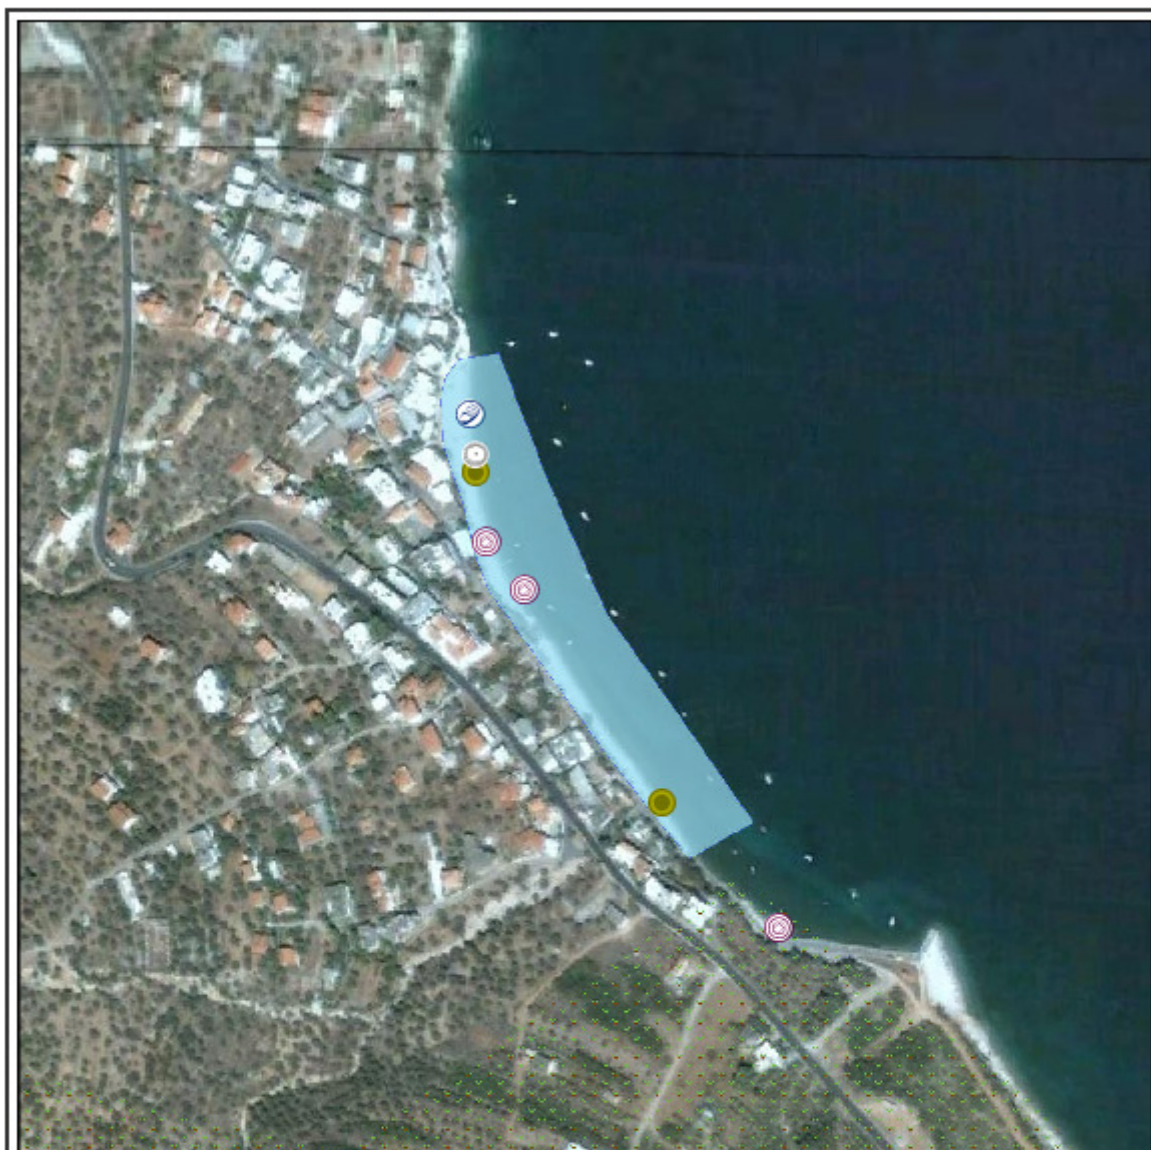
<b>ΥΠΟΜΝΗΜΑ</b>			<b>Ξηροπήγαδο</b> <b>GRBW039237025</b>	
<ul style="list-style-type: none"> <li> Σημείο δειγματοληψίας</li> <li> Ειδική ποταμού/ράμιας</li> <li> Ήθια κοιλότητες</li> <li> Μαρτίνα</li> <li> Αγκυροβάλλο/ Προβλήτο</li> <li> Αγκυροβαλμένα σκάφη</li> </ul>	<ul style="list-style-type: none"> <li> Εγκατάσταση Επεξεργασίας Λυμάτων (Ε.Ε.Λ.)</li> <li> Σημείο ρεομέτρησης αγωγού δόμησης</li> <li> Χρυσά τμήμα υπαθλάσσει αγωγού δόμησης</li> <li> Αντλιοστάσιο</li> <li> Βομβηχόνα - SEVESO</li> <li> Αγωγός</li> </ul>	<ul style="list-style-type: none"> <li> Χώρος Υγιονομικής Τοιφής Απορρυμμάτων (ΧΥΤΑ)</li> <li> Χώρος Ανιέλεγκτης Δόμησης Απορρυμμάτων (ΧΑΔΑ)</li> <li> Άλλο</li> <li> Οικιστικό θύλακος μη καλυπτόμενος από αποχετευτικό δίκτυο</li> <li> Αρδευόμενες Κοιλότητες</li> </ul>		<div style="text-align: center;"> <p>0 62.5 125 μ</p> </div>
Σημεία δειγματοληψίας: <b>Κωδικός</b> GRBW039237025101			ETRS 89 22.7319 37.4783	ΕΓΣΑ 87 N 387726 E 4 148400
