ΤΑΥΤΟΤΗΤΑ ΥΔΑΤΩΝ ΚΟΛΥΜΒΗΣΗΣ

Παχειά Άμμος

ΚΩΔΙΚΟΣ ΤΑΥΤΟΤΗΤΑΣ:
GRBW139321062

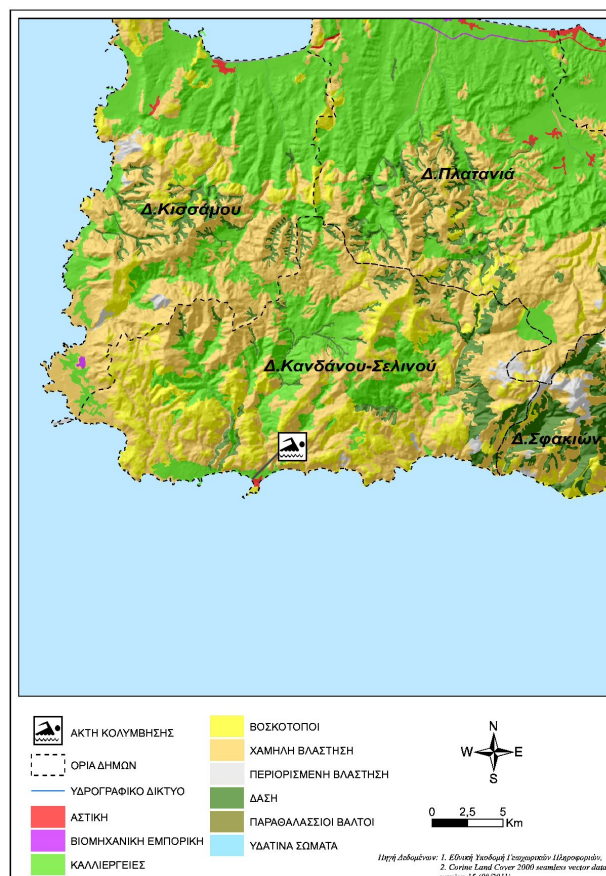
Χρήσεις γης ευρύτερης περιοχής

Στην ευρύτερη περιοχή κυριαρχεί η ασυνεχής αστική δόμηση και οι εκτάσεις με ετερογενείς καλλιέργειες και οπωρώνες.

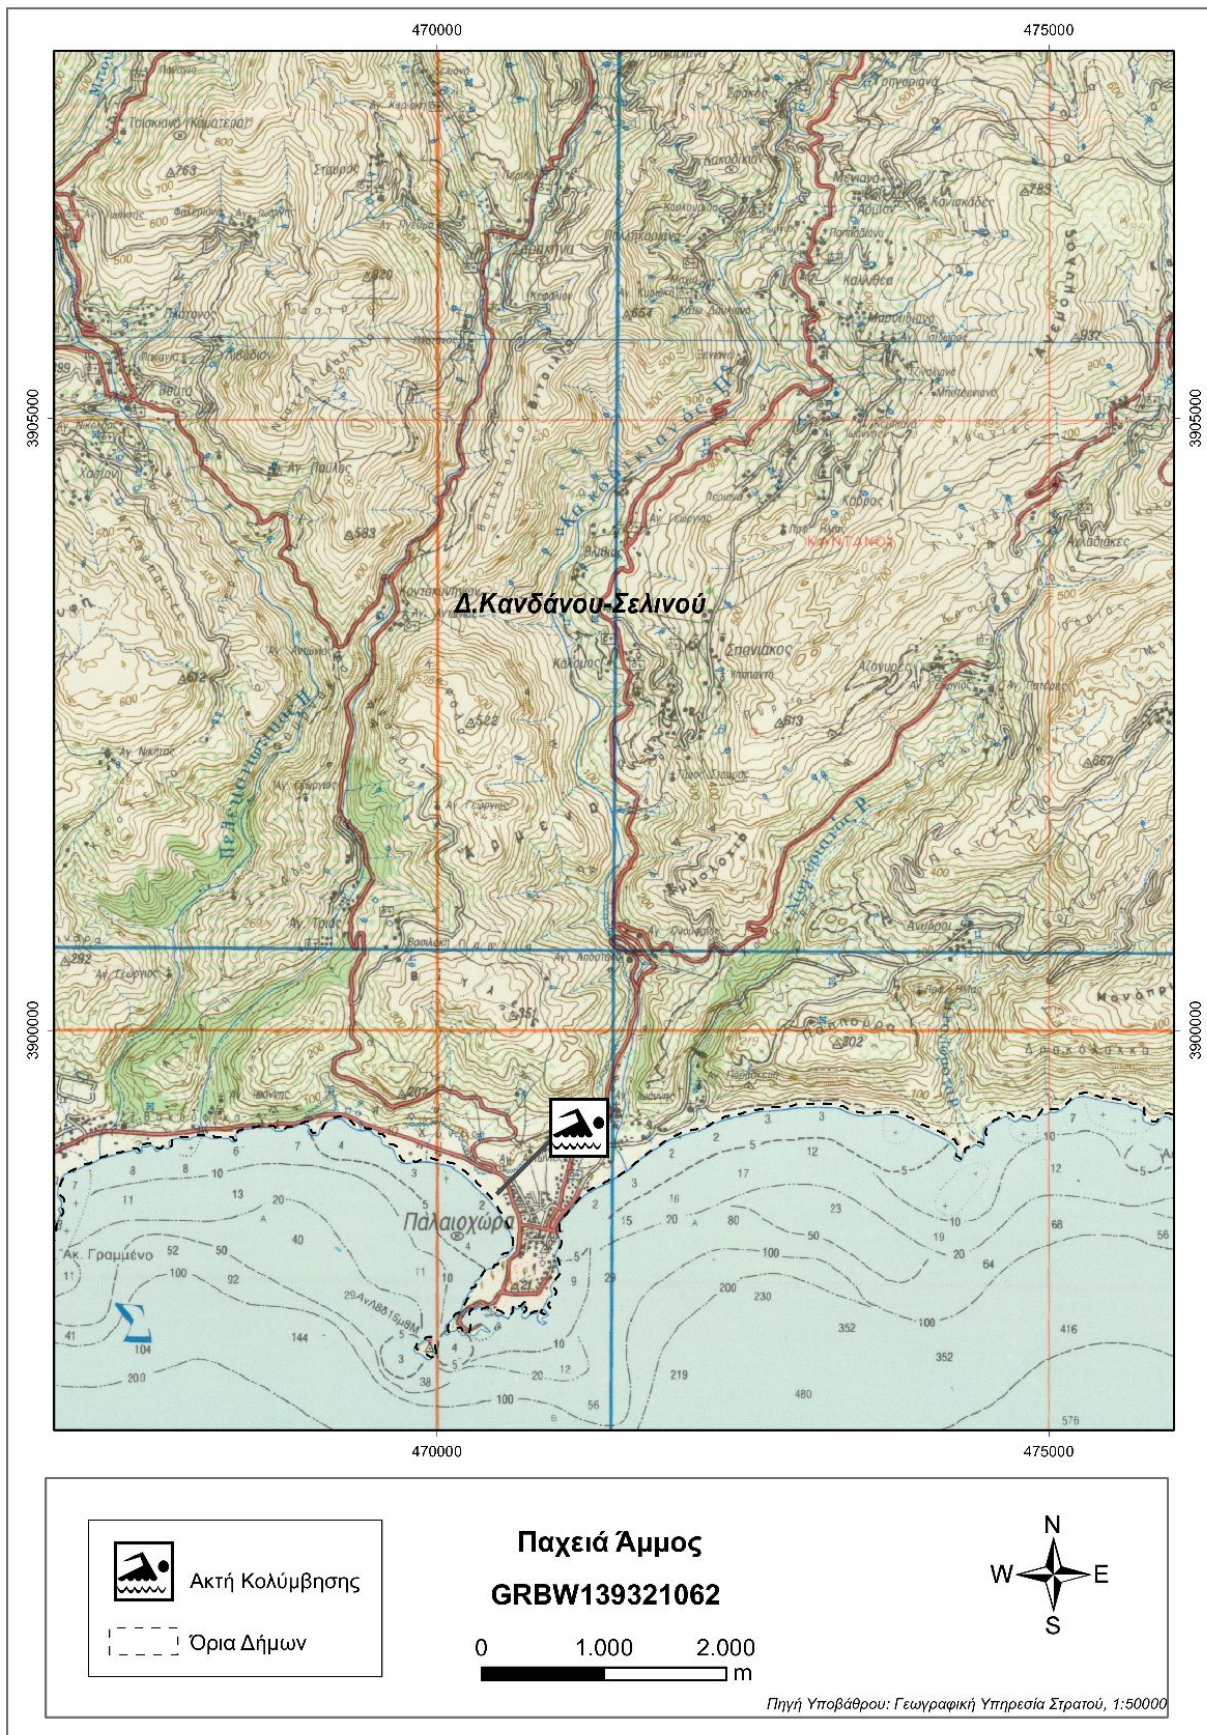
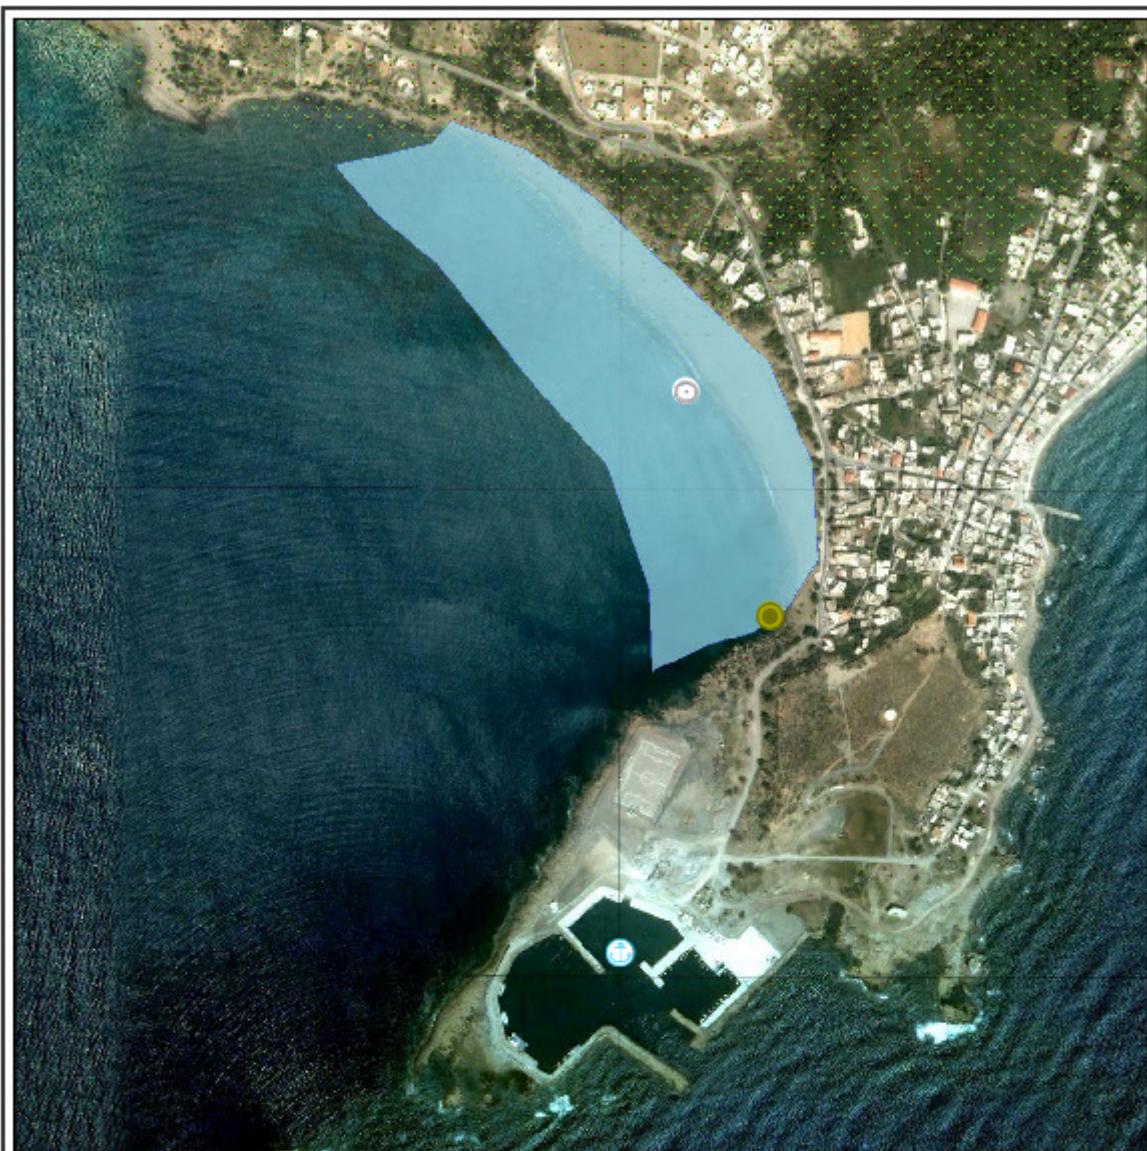
Παχειά Άμμος
GRBW139321062

Σημεία δειγματοληψίας:

GRBW139321062101

23.6779 35.2319
