# ΤΑΥΤΟΤΗΤΑ ΥΔΑΤΩΝ ΚΟΛΥΜΒΗΣΗΣ

**Σούδα**

**ΚΩΔΙΚΟΣ ΤΑΥΤΟΤΗΤΑΣ:**  
GRBW139314004

**ΤΟΠΟΘΕΣΙΑ:**  
Ελλάδα  
Αποκεντρωμένη Διοίκηση ΚΡΗΤΗΣ  
Περιφέρεια ΚΡΗΤΗΣ  
Περιφερειακή Ενότητα ΡΕΘΥΜΝΟΥ  
Δήμος Αγίου Βασιλείου

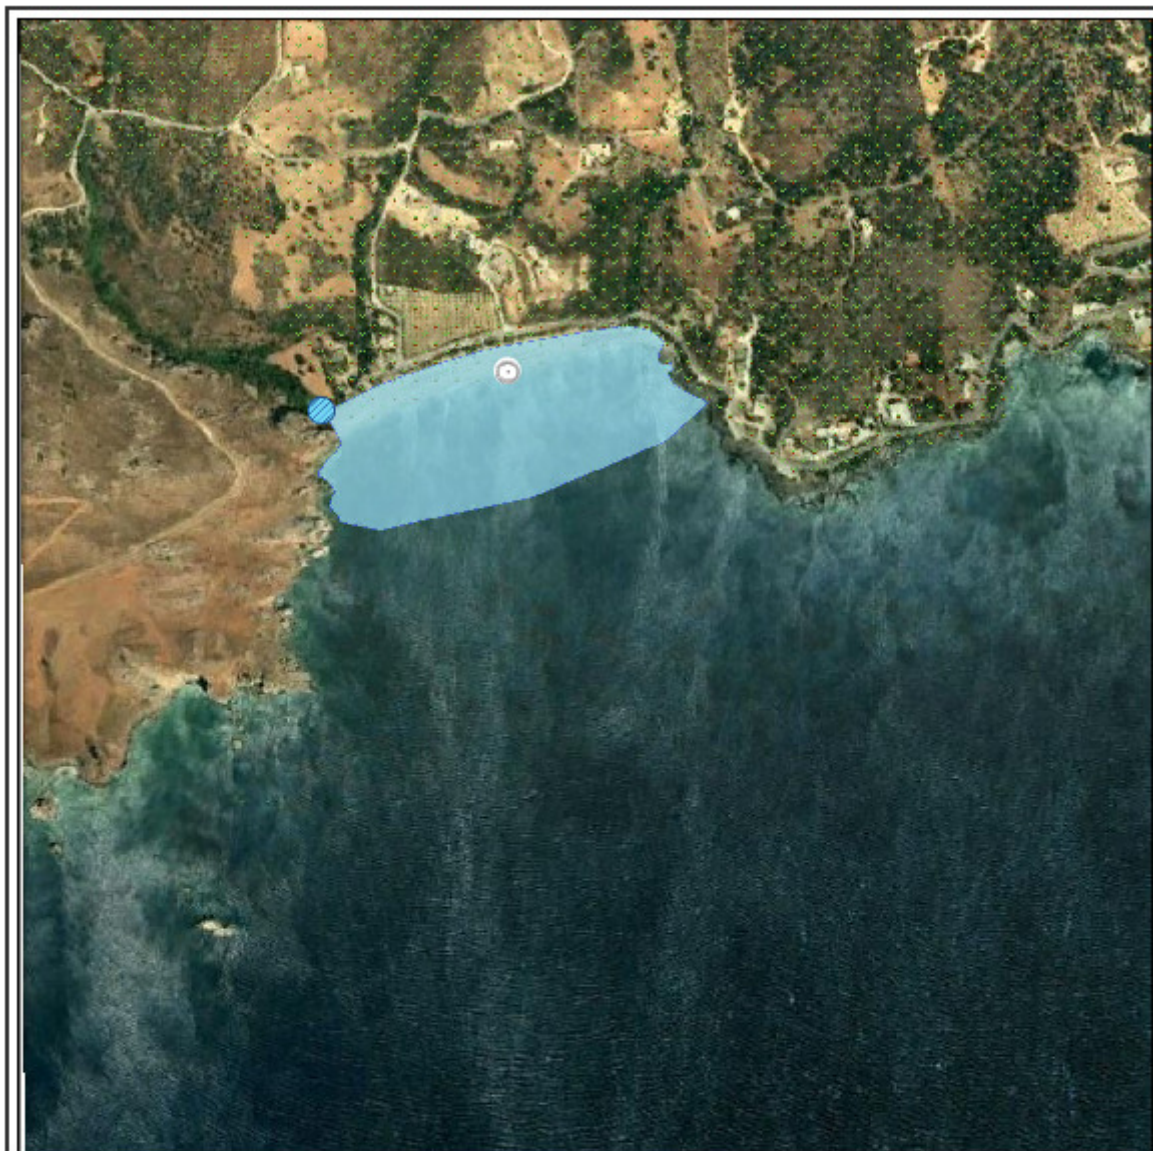
**Σούδα**  
**GRBW139314004**

Σημεία δειγματοληψίας:

<b>Κωδικός</b>	<b>ETRS 89</b>	<b>ΕΓΣΑ 87</b>
GRBW139314004101	24.3658 35.192	N 5 33156 E 3894 110
