ΥΠΟΥΡΓΕΙΟ
ΠΕΡΙΒΑΛΛΟΝΤΟΣ
& ΕΝΕΡΓΕΙΑΣ

ΤΑΥΤΟΤΗΤΑ ΥΔΑΤΩΝ ΚΟΛΥΜΒΗΣΗΣ

Κάτω Γούβες

GRBW139309139

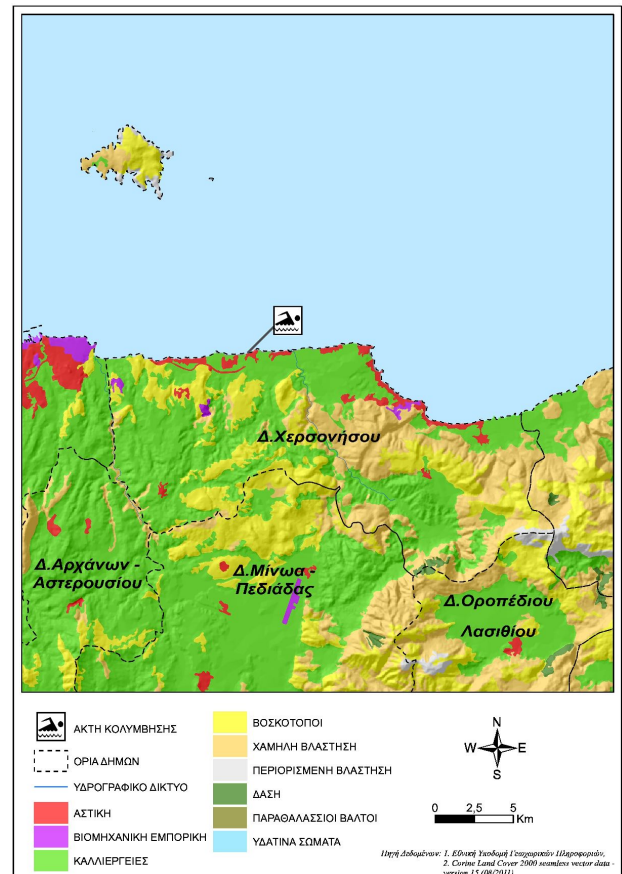
Χρήσεις γης ευρύτερης περιοχής

Στην ευρύτερη περιοχή της λεκάνης απορροής της ακτής κυριαρχούν οι ετερογενείς και μόνιμες καλλιέργειες, κυρίως ελαιώνων και η ασυνεχής δόμηση.
