ΤΑΥΤΟΤΗΤΑ ΥΔΑΤΩΝ ΚΟΛΥΜΒΗΣΗΣ

Ελούντα

GRBW139310019

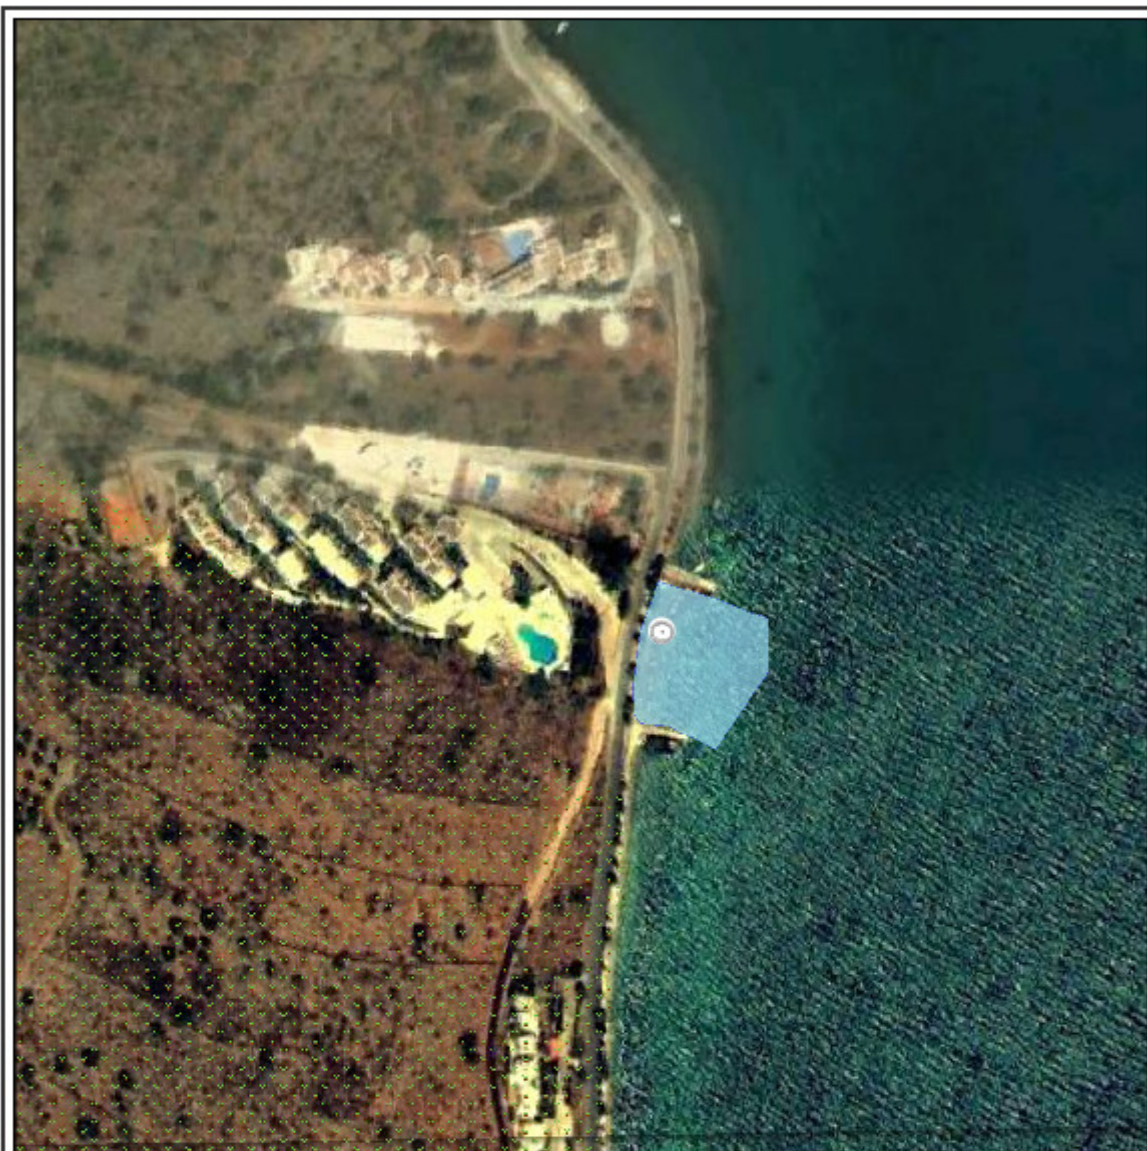
Ελούντα
GRBW139310019

Σημεία δειγματοληψίας:

Κωδικός	ETRS 89	ΕΓΣΑ 87
GRBW139310019101	25.7243 35.2773	N 6 56671 E 3904869
