# ΤΑΥΤΟΤΗΤΑ ΥΔΑΤΩΝ ΚΟΛΥΜΒΗΣΗΣ

**Κόστα**

GRBW039235041

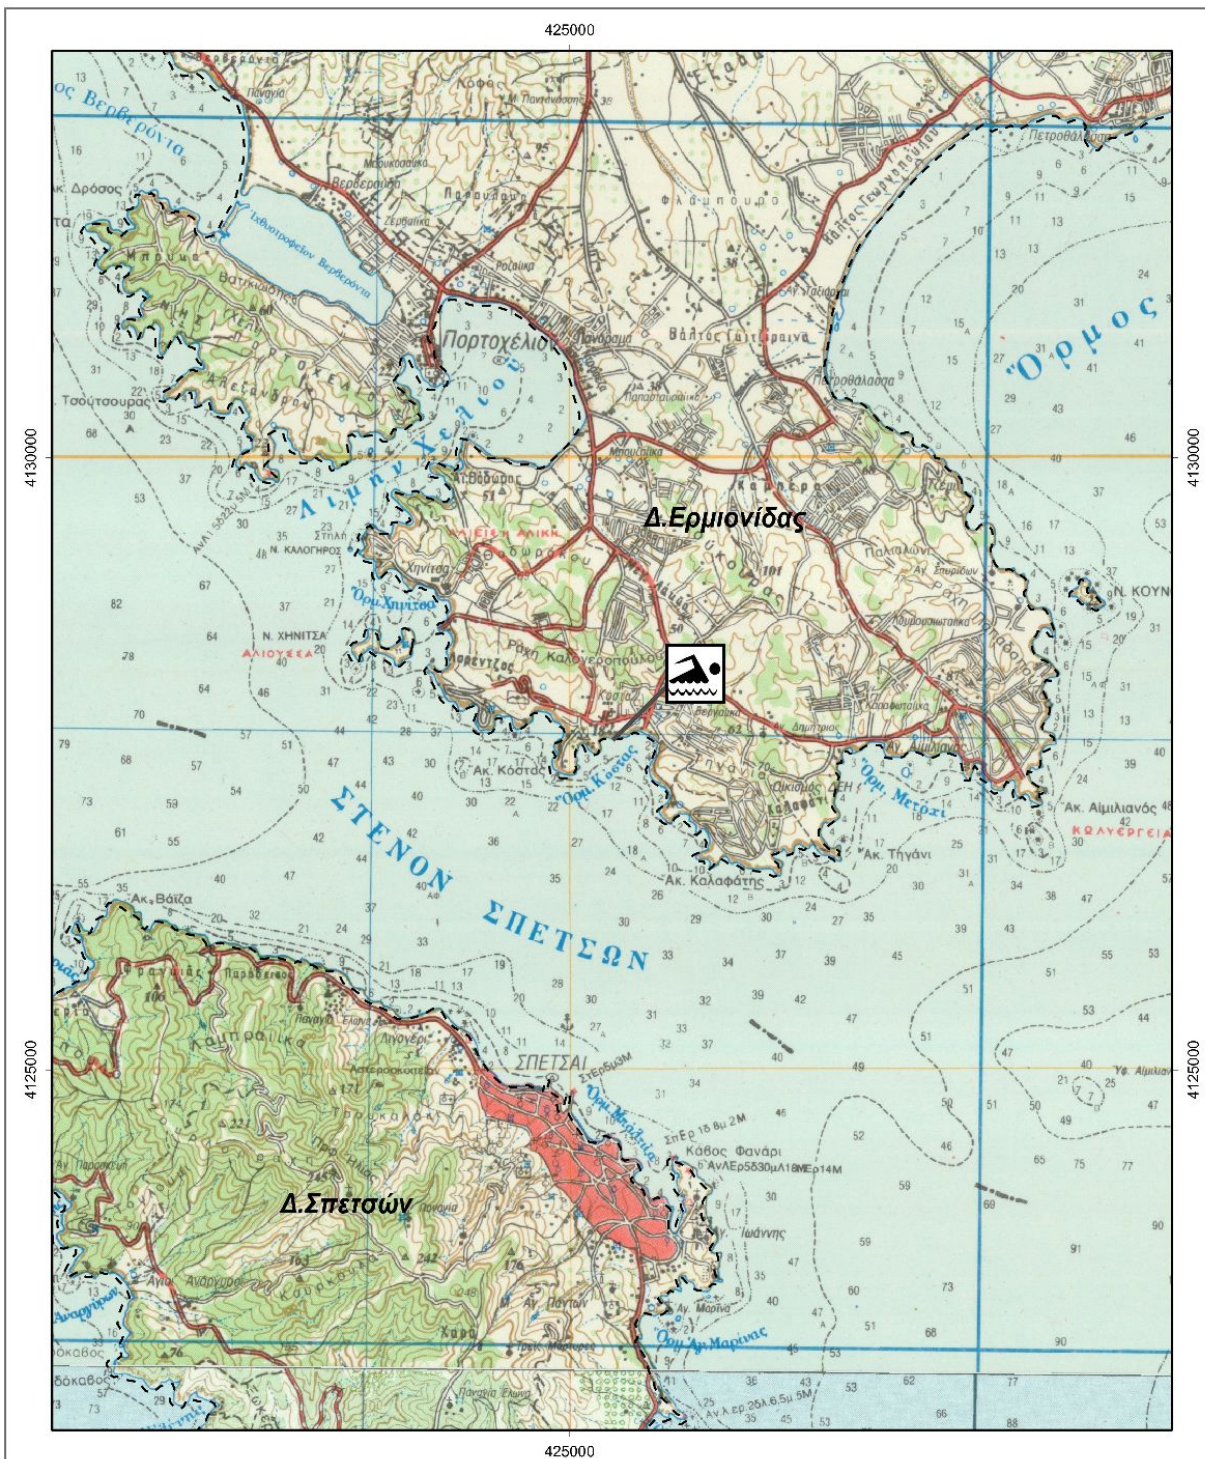
**Κόστα**  
**GRBW039235041**

Ακτή Κολύμβησης  
  Όρια Δήμων
