ΥΠΟΥΡΓΕΙΟ
ΠΕΡΙΒΑΛΛΟΝΤΟΣ
& ΕΝΕΡΓΕΙΑΣ

ΤΑΥΤΟΤΗΤΑ ΥΔΑΤΩΝ ΚΟΛΥΜΒΗΣΗΣ

Εσταυρωμένος

GRBW139309123

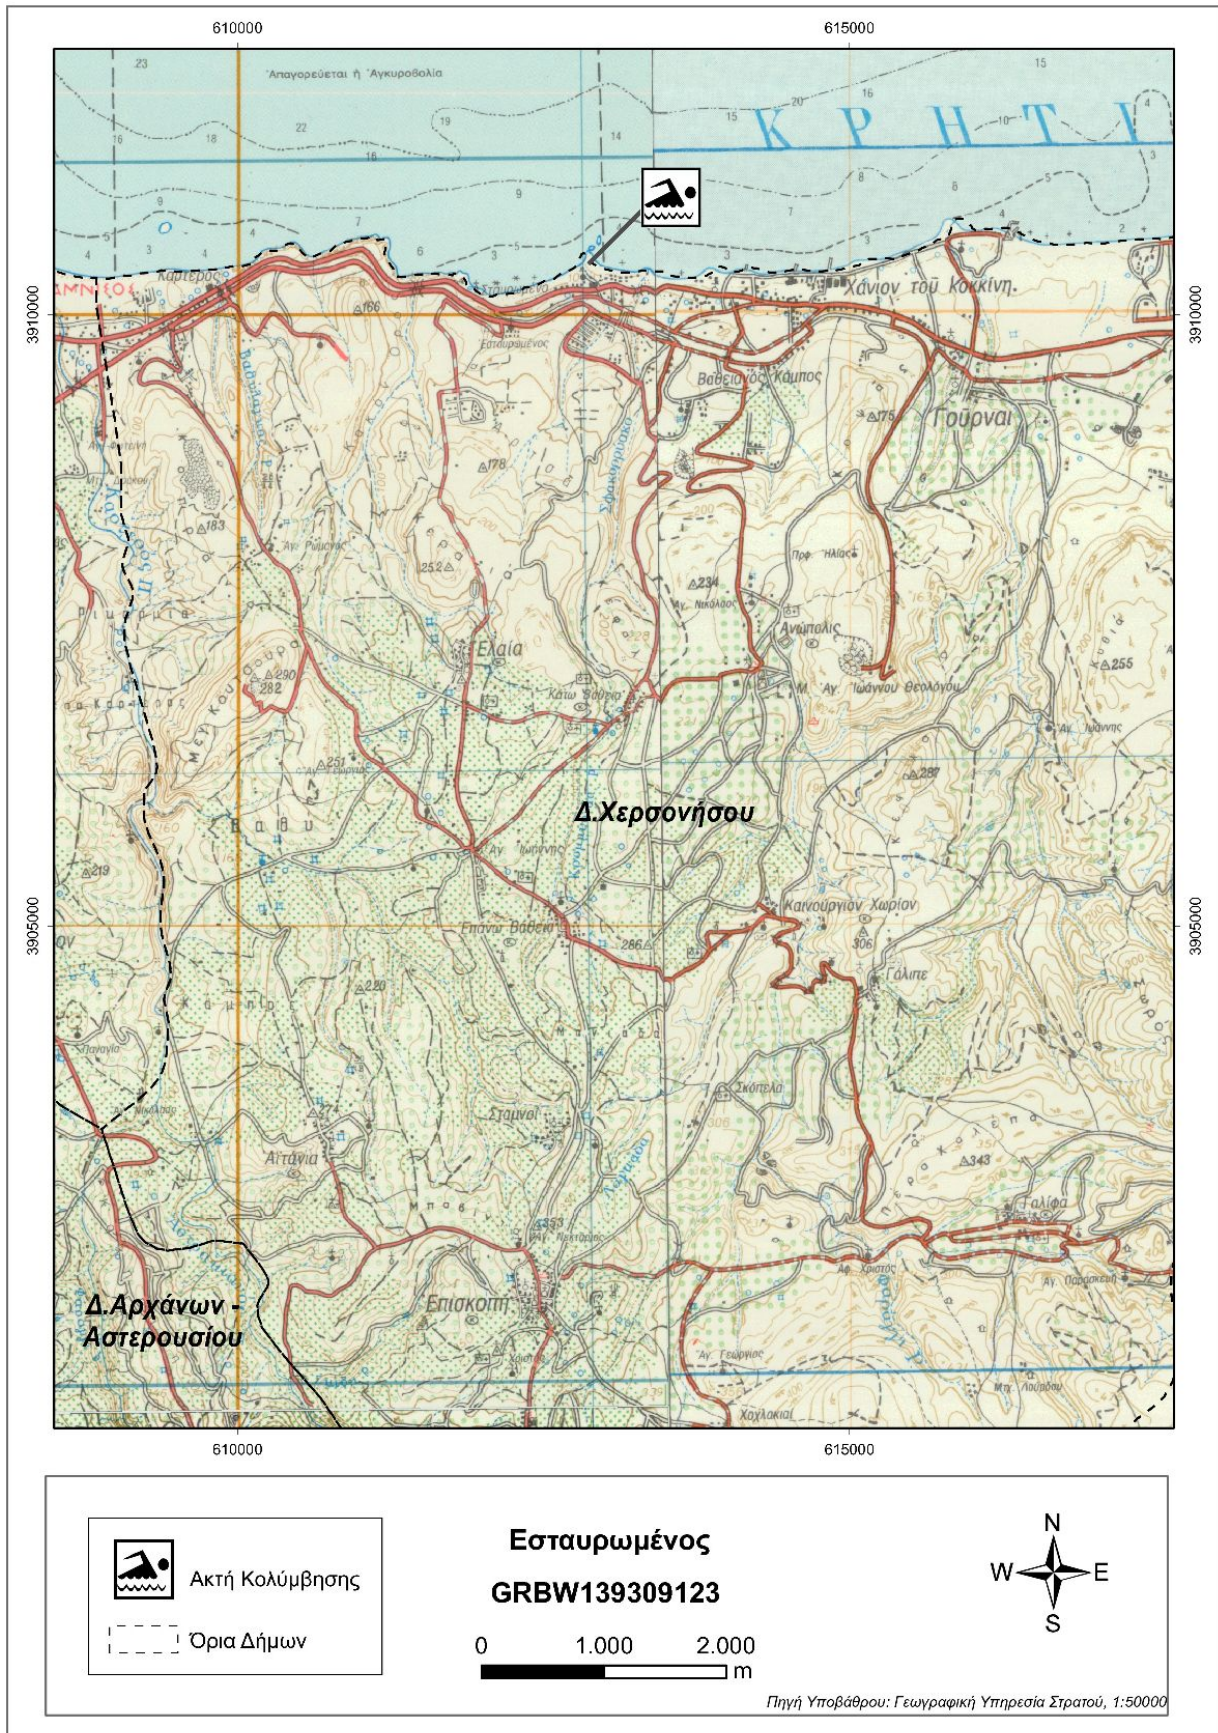
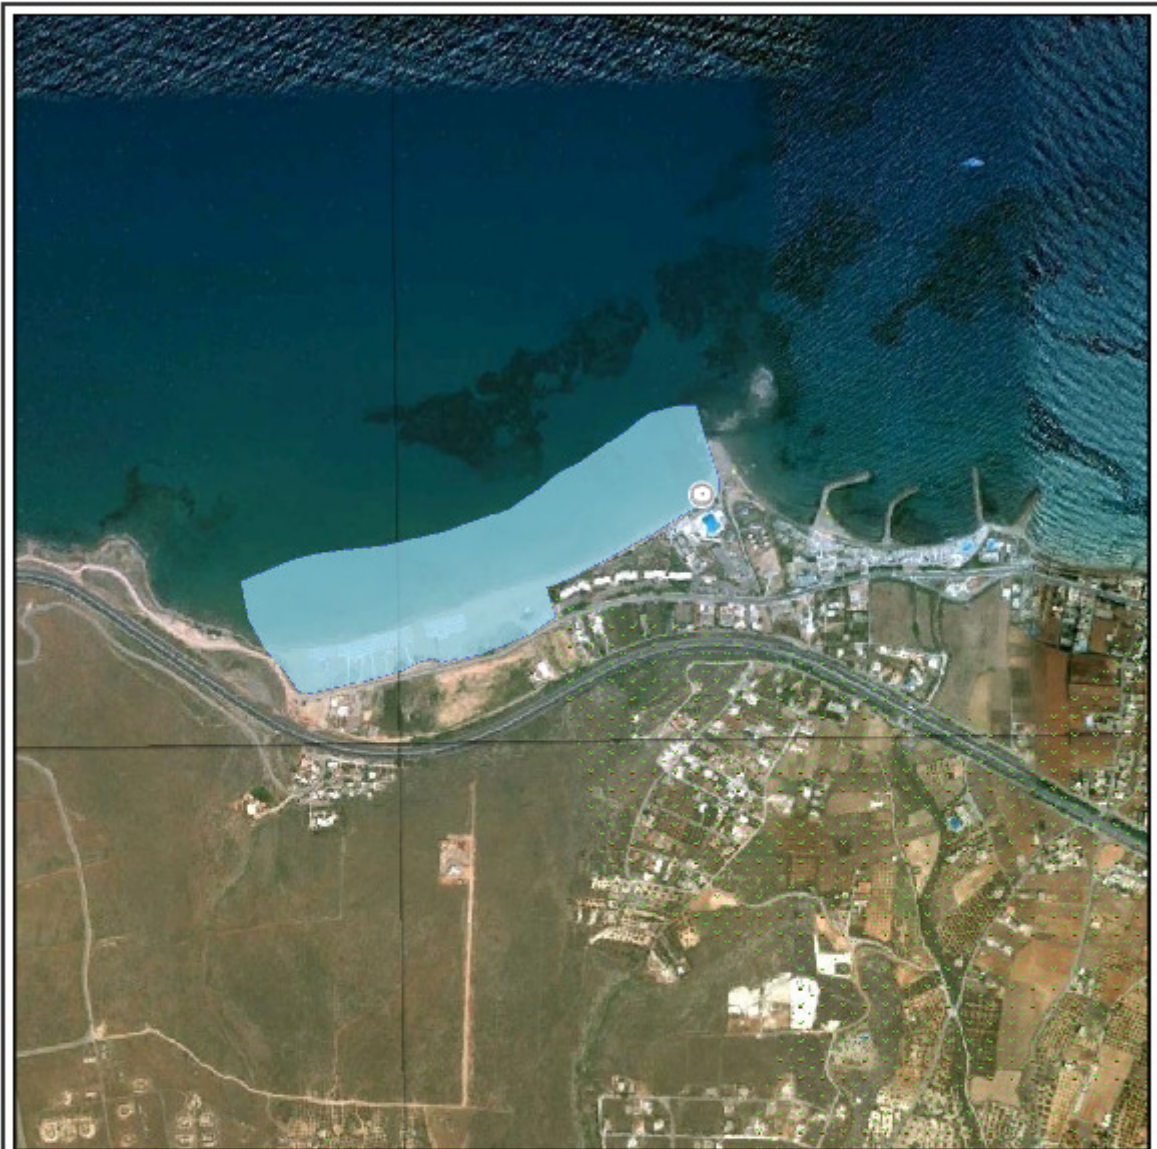
Εσταυρωμένος
GRBW139309123

Σημεία δειγματοληψίας:

Κωδικός
GRBW139309123101

ETRS 89
25.2431 35.3328

ΕΓΣΑ 87
N 6 12827 E 3910370
