ΥΠΟΥΡΓΕΙΟ
ΠΕΡΙΒΑΛΛΟΝΤΟΣ
& ΕΝΕΡΓΕΙΑΣ

ΤΑΥΤΟΤΗΤΑ ΥΔΑΤΩΝ ΚΟΛΥΜΒΗΣΗΣ

Λεπίτσα

GRBW039235036

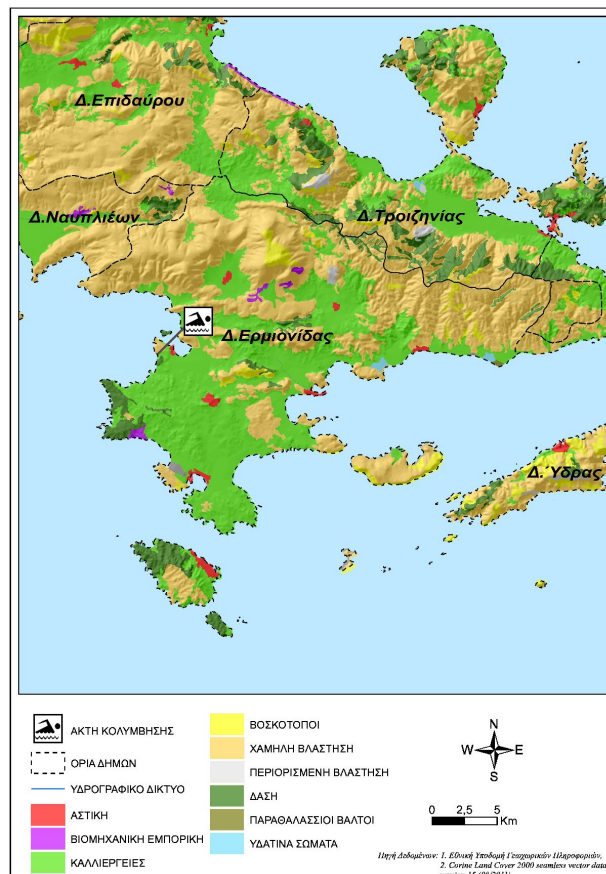
Χρήσεις γης ευρύτερης περιοχής

Στην ευρύτερη περιοχή της ακτής κυριαρχούν οι εκτάσεις με καλλιέργειες και χαμηλή βλάστηση.

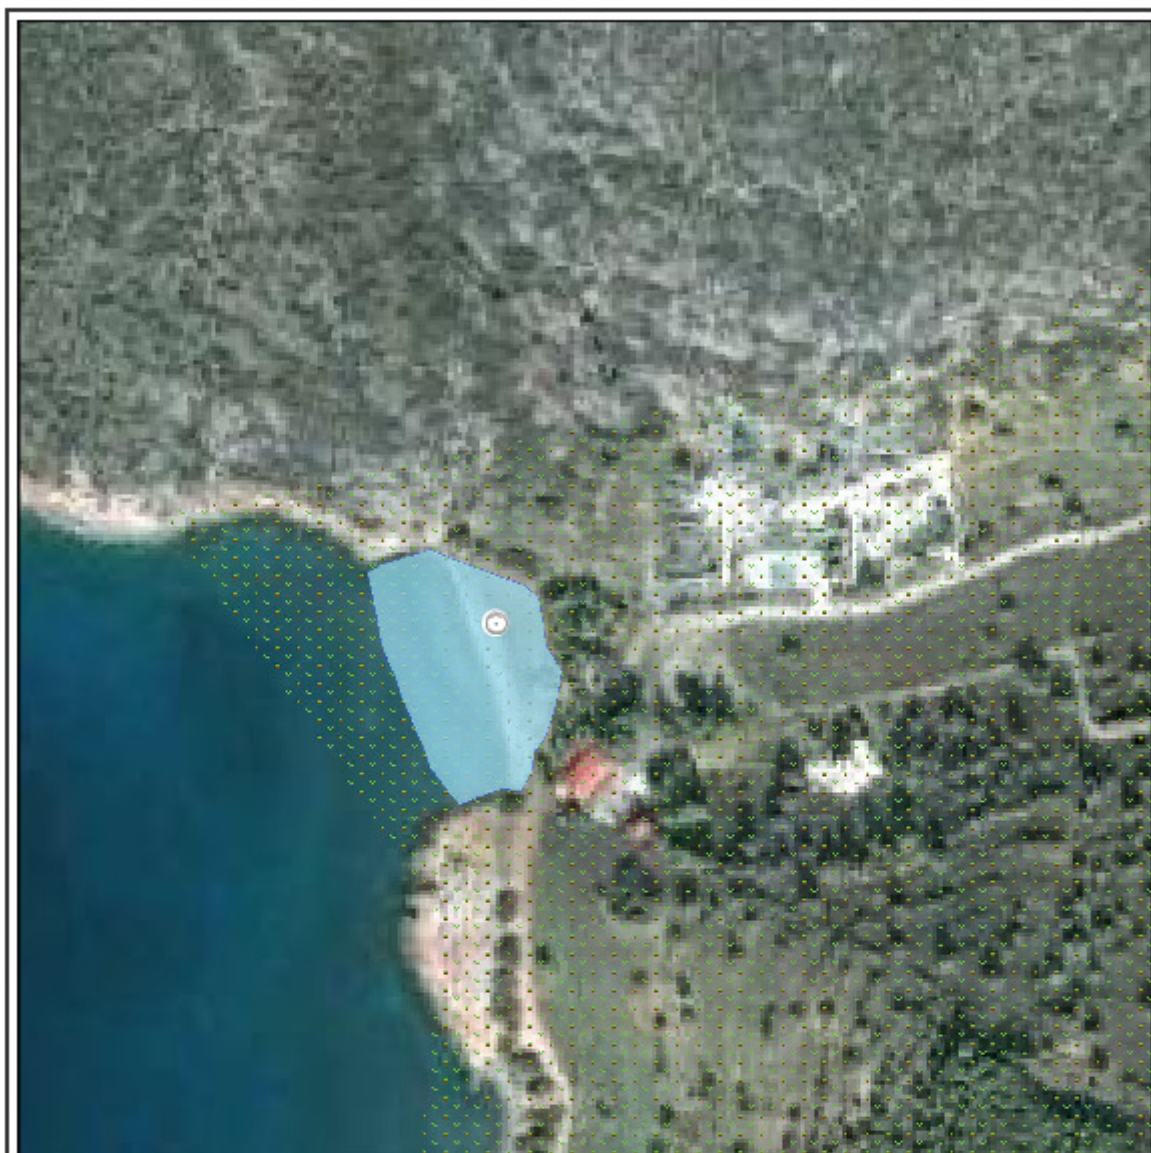
ΥΠΟΜΗΜΑ			Λεπίτσα GRBW039235036	
<ul style="list-style-type: none"> Σημείο δειγματοληψίας Ειθελή ποταμού/ράματος Ήθυσια κλιτήρια Μαρίνα Αγκυροβόλο/ Πραβλίγα Αγκυροβόλημένα σκάφη 	<ul style="list-style-type: none"> Εγκατάσταση Επιβραβυσίας Λαγώνων (Ε.Ε.Λ.) Σημεία εκβολής αγωγού διάβρασης Χερσαίο τμήμα υπεραλάσπιου αγωγού διάβρασης Αντικατάσταση Βομηχανία - SEVESO Αγωγός 	<ul style="list-style-type: none"> Χώρας Υγειονομικής Τοπικής Απορριμμάτων (ΧΥΤΑ) Χώρας Ανιχνεύσιμης Διάβρασης Απορριμμάτων (ΧΑΔΑ) Άλλο Οικιστική θύλακες μη καλυπτόμενοι από αποχετευτικό δίκτυο Αρδευόμενες Καλλιέργειες 		
<p style="text-align: center;">Σημεία δειγματοληψίας:</p> <p style="text-align: center;">Κωδικός GRBW039235036 10 1</p>			<p>ETRS 89</p> <p>23.1131 37.4108</p>
