ΥΠΟΥΡΓΕΙΟ
ΠΕΡΙΒΑΛΛΟΝΤΟΣ
& ΕΝΕΡΓΕΙΑΣ

ΤΑΥΤΟΤΗΤΑ ΥΔΑΤΩΝ ΚΟΛΥΜΒΗΣΗΣ

Πανταζί

GRBW019253014

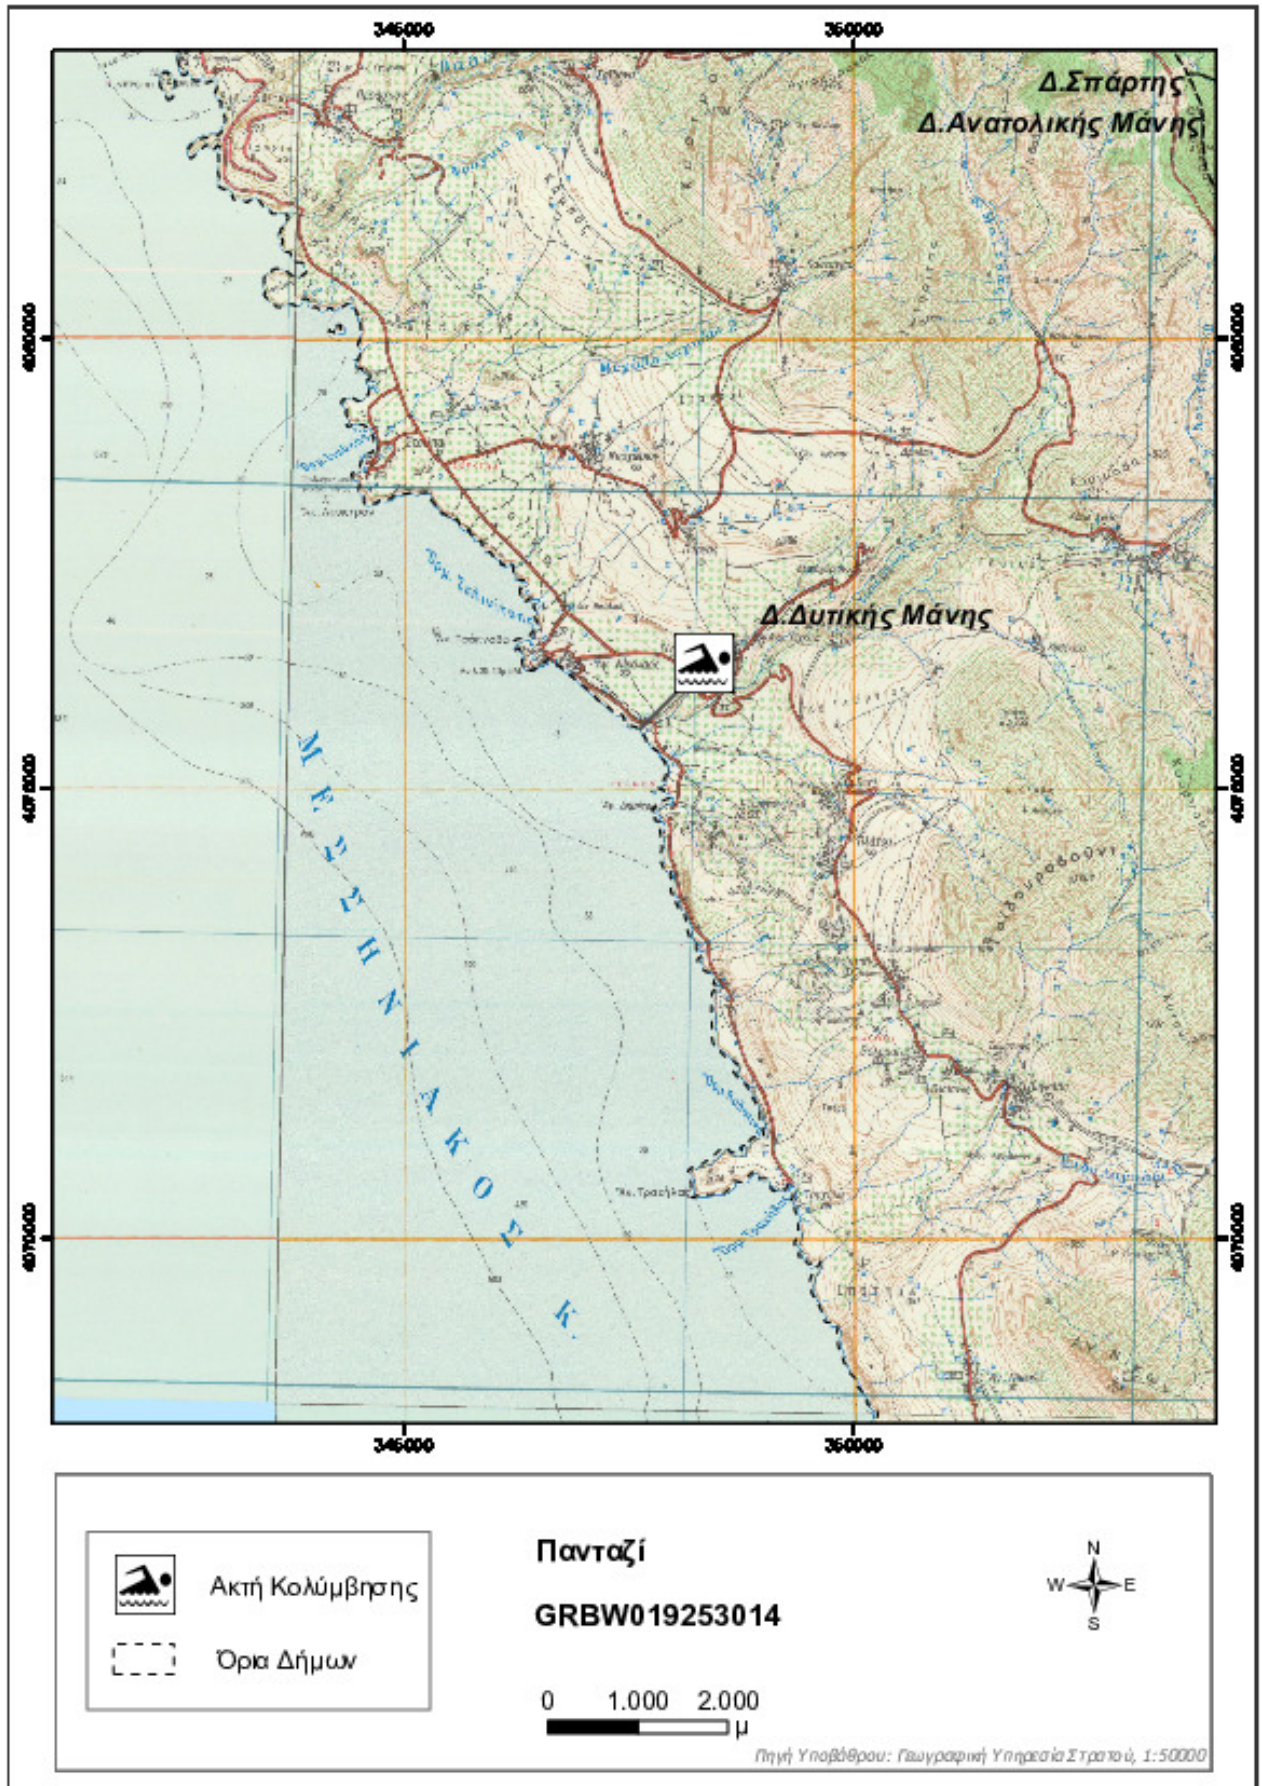
ΥΠΟΜΗΜΑ			Πανταζί GRBW019253014
<ul style="list-style-type: none"> Σημείο δειγματοληψίας Ειθελή ποταμού/ράματος Ίχθυοκαλλιέργεια Μαρίνα Αγκυροβόλο/ Πραβλήγα Αγκυροβόλημένα σκάφη 	<ul style="list-style-type: none"> Εγκατάσταση Επιβλαβούς Λυμάτων (Ε.Ε.Λ.) Σημείο εκβολής αγωγού δόμησης Χερσαίο τμήμα υπαθαλάσσιου αγωγού δόμησης Αντλιοστάσιο Βομβηχανία - SEVESO Αγωγός 	<ul style="list-style-type: none"> Χώρας Υγειονομικής Τοπικής Απορριμμάτων (ΧΥΤΑ) Χώρας Ανιχνεύσιμης Διάθεσης Απορριμμάτων (ΧΑΔΑ) Άλλο Οικιστική θύλακες μη καλυπτόμενοι από αποχετευτικό δίκτυο Αρδευόμενες Καλλιέργειες 	
Σημεία δειγματοληψίας: Κωδικός GRBW019253014101			ETRS 89 22.2936 36.817
			ΕΓΣΑ 87 N 347650 E 4075642
			 0 87.5 175 μ
			Υπόβαθρο: Google Earth
