ΥΠΟΥΡΓΕΙΟ
ΠΕΡΙΒΑΛΛΟΝΤΟΣ
& ΕΝΕΡΓΕΙΑΣ

ΤΑΥΤΟΤΗΤΑ ΥΔΑΤΩΝ ΚΟΛΥΜΒΗΣΗΣ

Ανάληψη

GRBW139311053

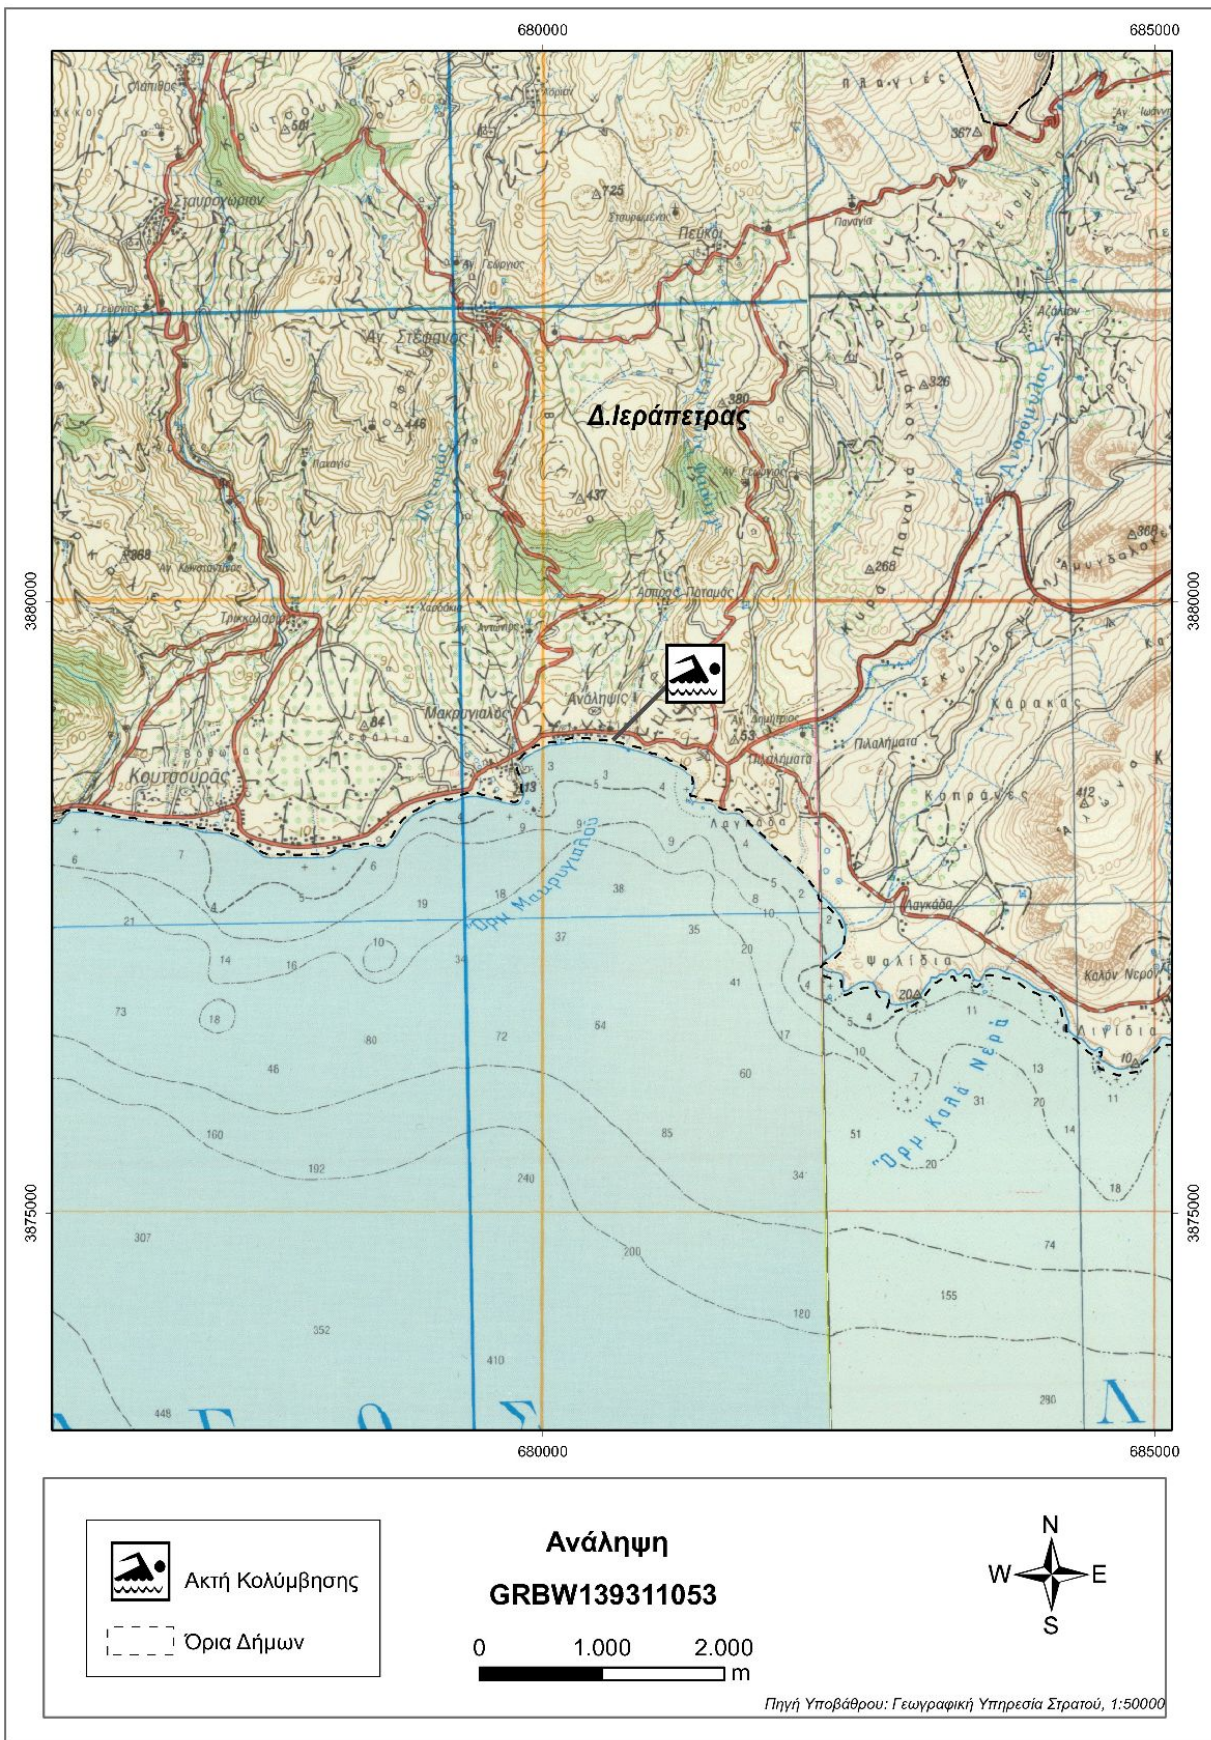
Ανάληψη
GRBW139311053

Σημεία δειγματοληψίας:

Κωδικός	ETRS 89	ΕΓ ΣΑ 87
GRBW139311053101	25.9812 35.0389	N 6 80565 E 3878862
