ΤΑΥΤΟΤΗΤΑ ΥΔΑΤΩΝ ΚΟΛΥΜΒΗΣΗΣ

Πλάκα

GRBW139310024

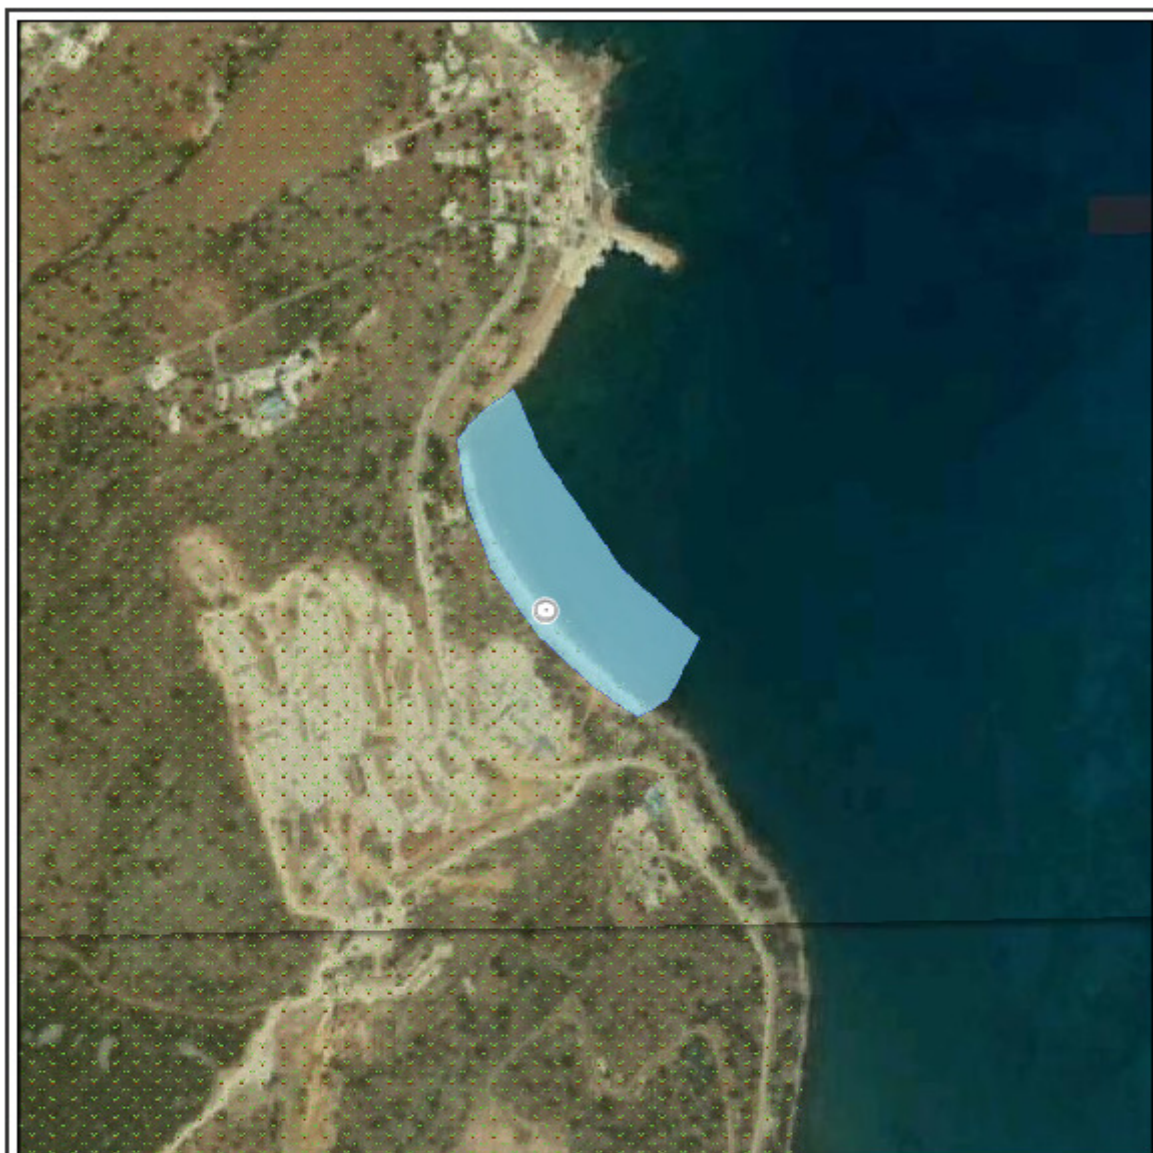
Πλάκα
GRBW139310024

Σημεία δειγματοληψίας:

Κωδικός
GRBW139310024101

ΕΤΡS 89
25.7279 35.2952

ΕΓΣΑ 87
N 6 56964 E 3906860
