ΥΠΟΥΡΓΕΙΟ  
ΠΕΡΙΒΑΛΛΟΝΤΟΣ  
& ΕΝΕΡΓΕΙΑΣ

# ΤΑΥΤΟΤΗΤΑ ΥΔΑΤΩΝ ΚΟΛΥΜΒΗΣΗΣ

**Κότρωνας**

GRBW039248012

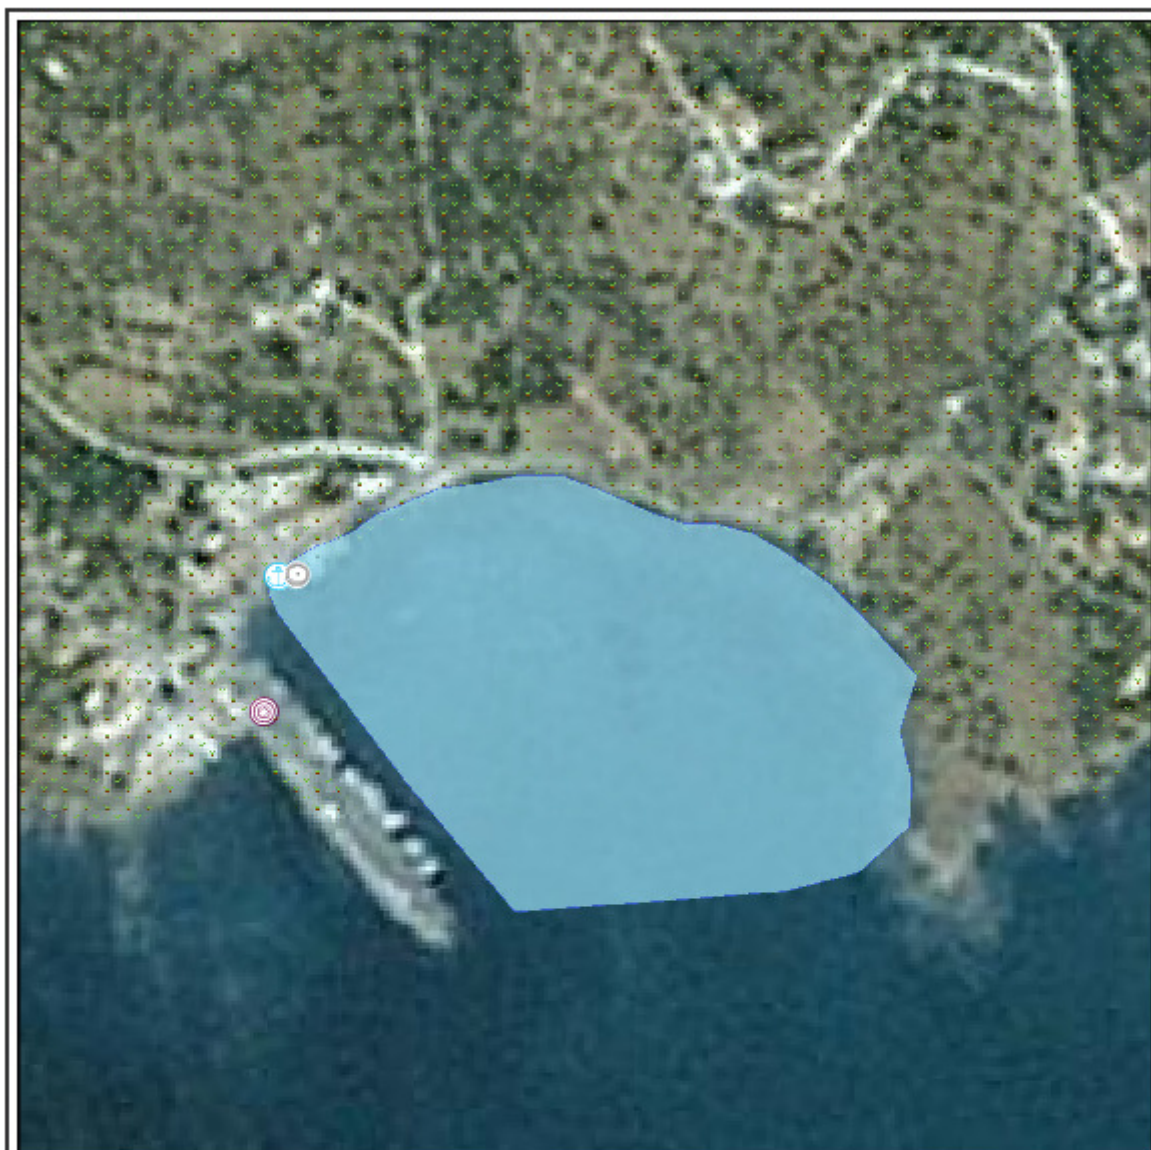
**Κότρωνας**  
**G RBW039248012**

Σημεία δειγματοληψίας:

<b>Κωδικός</b>	<b>ETRS 89</b>	<b>ΕΓΣΑ 87</b>
GRBW039248012101	22.4941 36.6195	N 365192 E 4053431
