ΕΙΔΙΚΗ ΓΡΑΜΜΑΤΕΙΑ ΥΔΑΤΩΝ

ΤΑΥΤΟΤΗΤΑ ΥΔΑΤΩΝ ΚΟΛΥΜΒΗΣΗΣ

Λεύκες

GRBW039235037

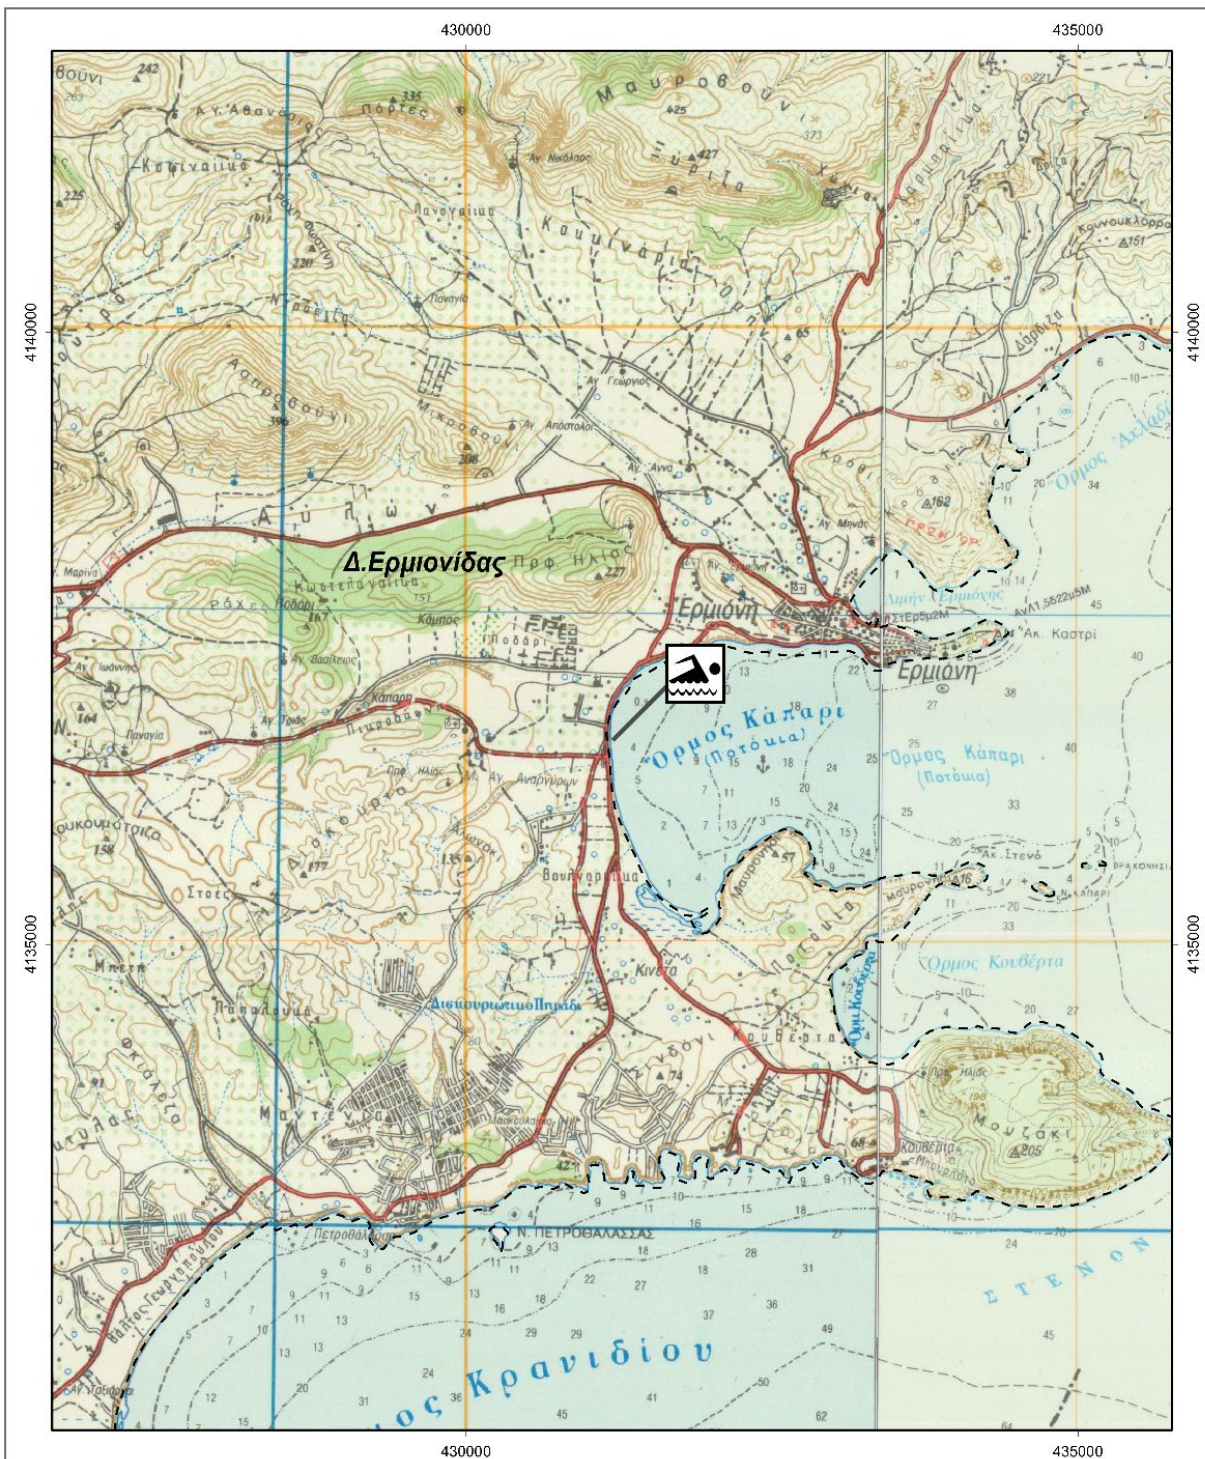
Λεύκες

Ακτή Κολύμβησης

Όρια Δήμων

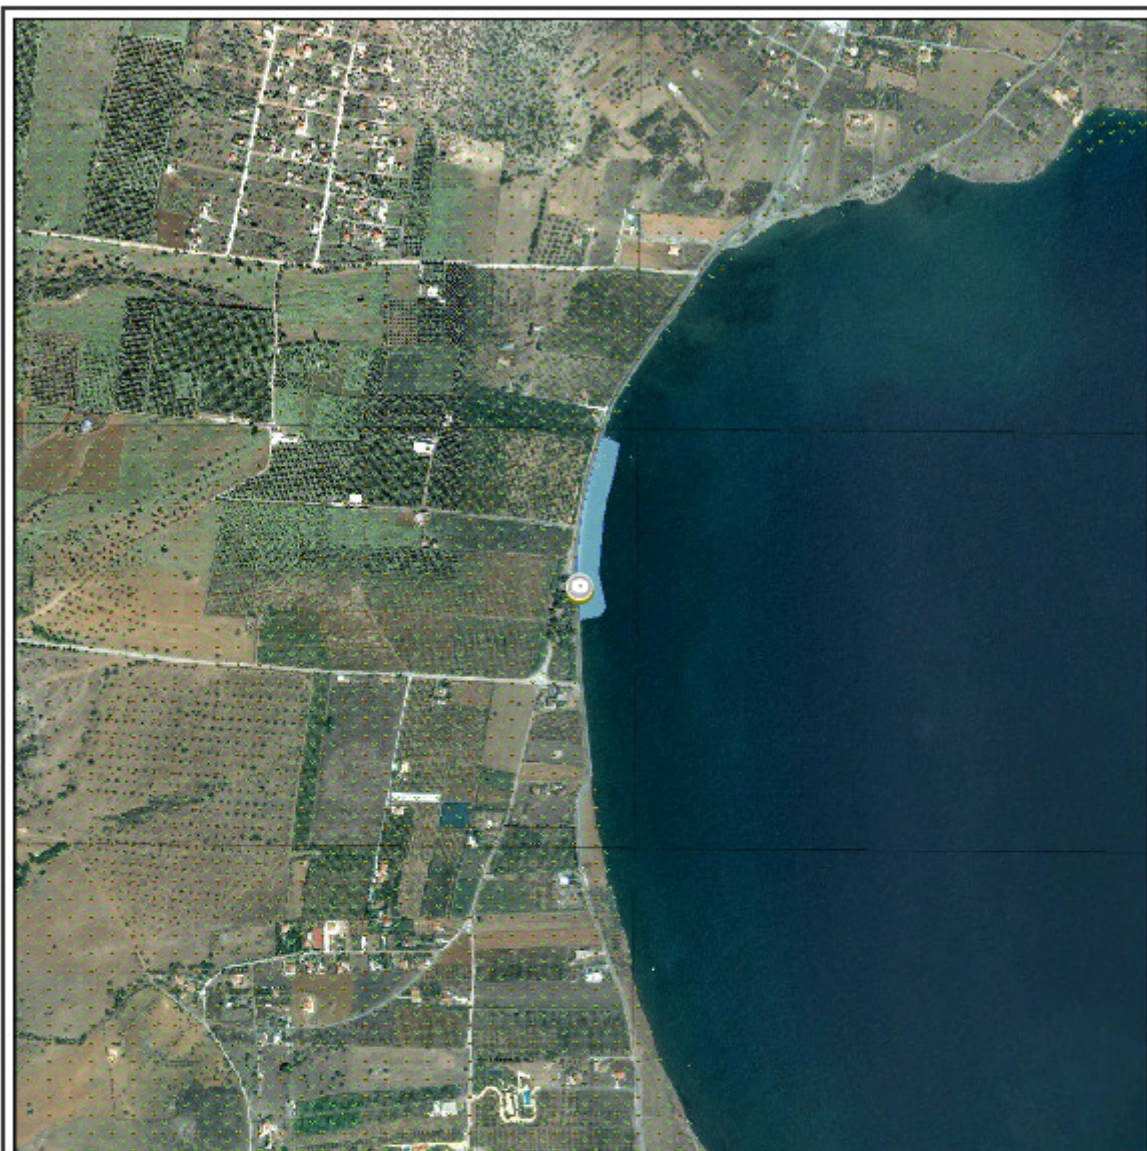
Λεύκες
GRBW039235037

Σημεία δειγματοληψίας:

Κωδικός	ETRS 89	ΕΓΣΑ 87
GRBW039235037101	23.2245 37.3768	N 431191 E 4 13666 7
