ΤΑΥΤΟΤΗΤΑ ΥΔΑΤΩΝ ΚΟΛΥΜΒΗΣΗΣ

Γιαλάσι

ΚΩΔΙΚΟΣ ΤΑΥΤΟΤΗΤΑΣ:

GRBW039234030

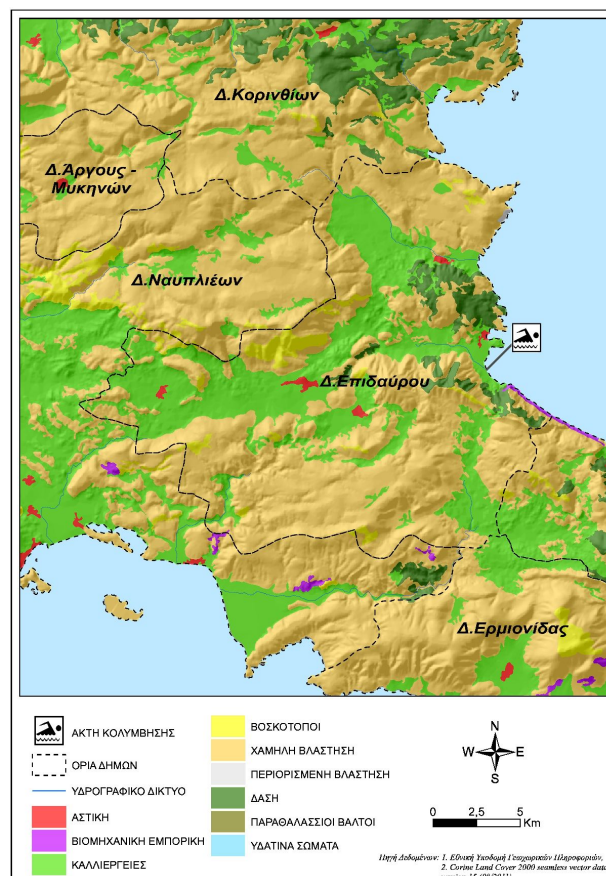
Χρήσεις γης ευρύτερης περιοχής

Η ευρύτερη περιοχή της ακτής καλύπτεται κυρίως από εκτάσεις με καλλιέργειες και χαμηλή βλάστηση, ενώ παρατηρούνται και περιορισμένα τμήματα με δάση.

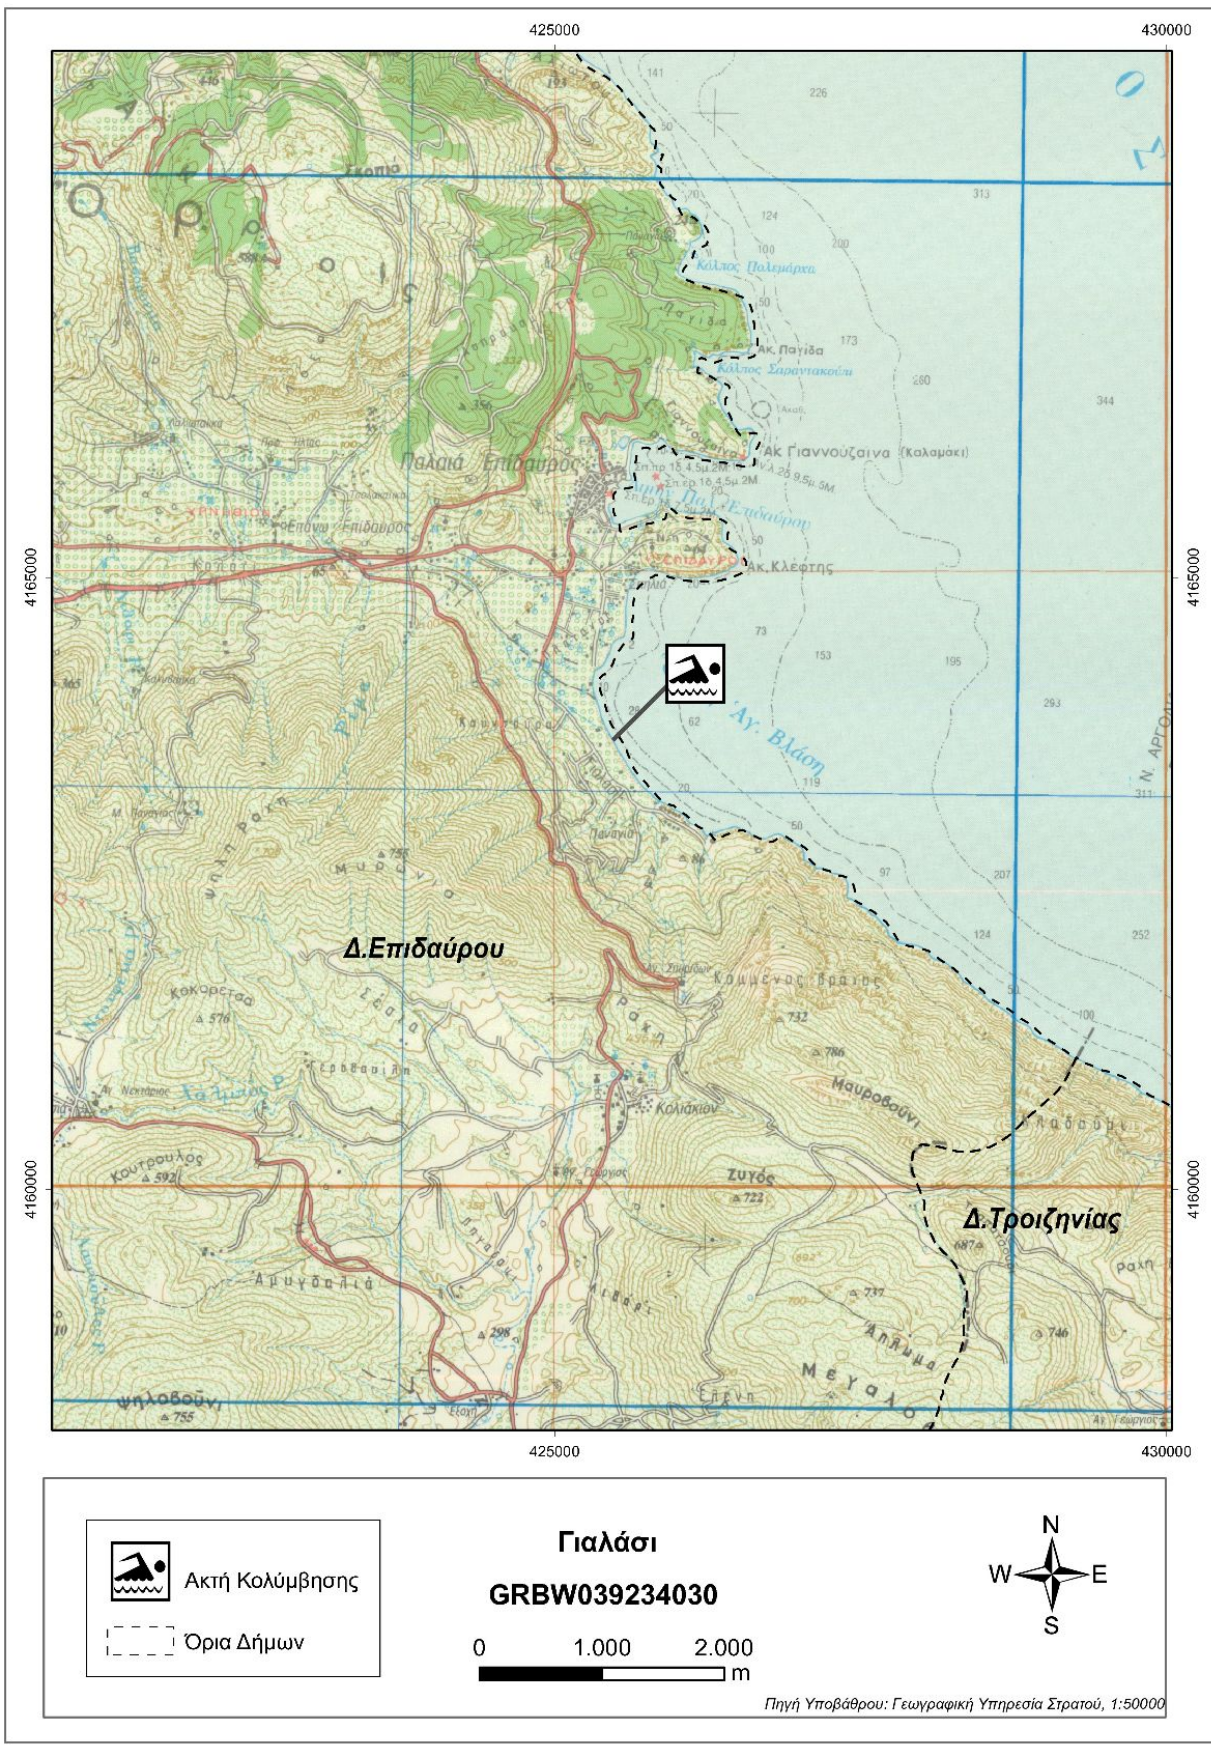
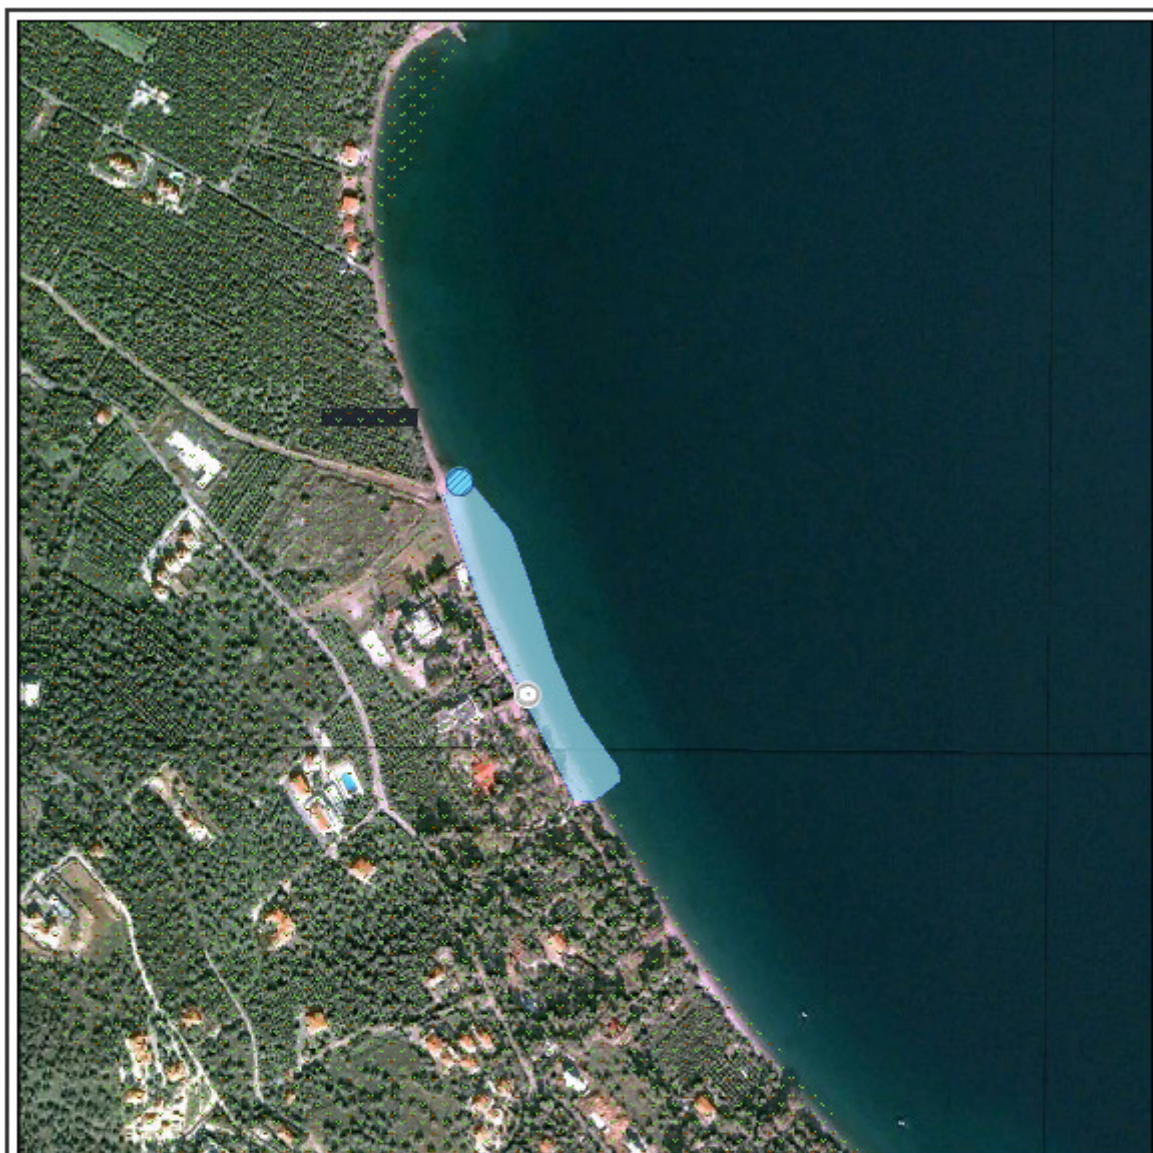
Γιαλάσι
GRBW039234030

Σημεία δειγματοληψίας:

Κωδικός
GRBW039234030 10 1

ETRS 89
23.1571 37.6197

ΕΓΣΑ 87
N 425464 E 4163667
