ΥΠΟΥΡΓΕΙΟ
ΠΕΡΙΒΑΛΛΟΝΤΟΣ
& ΕΝΕΡΓΕΙΑΣ

ΤΑΥΤΟΤΗΤΑ ΥΔΑΤΩΝ ΚΟΛΥΜΒΗΣΗΣ

Άγιος Νικόλαος 2

GRBW139310026

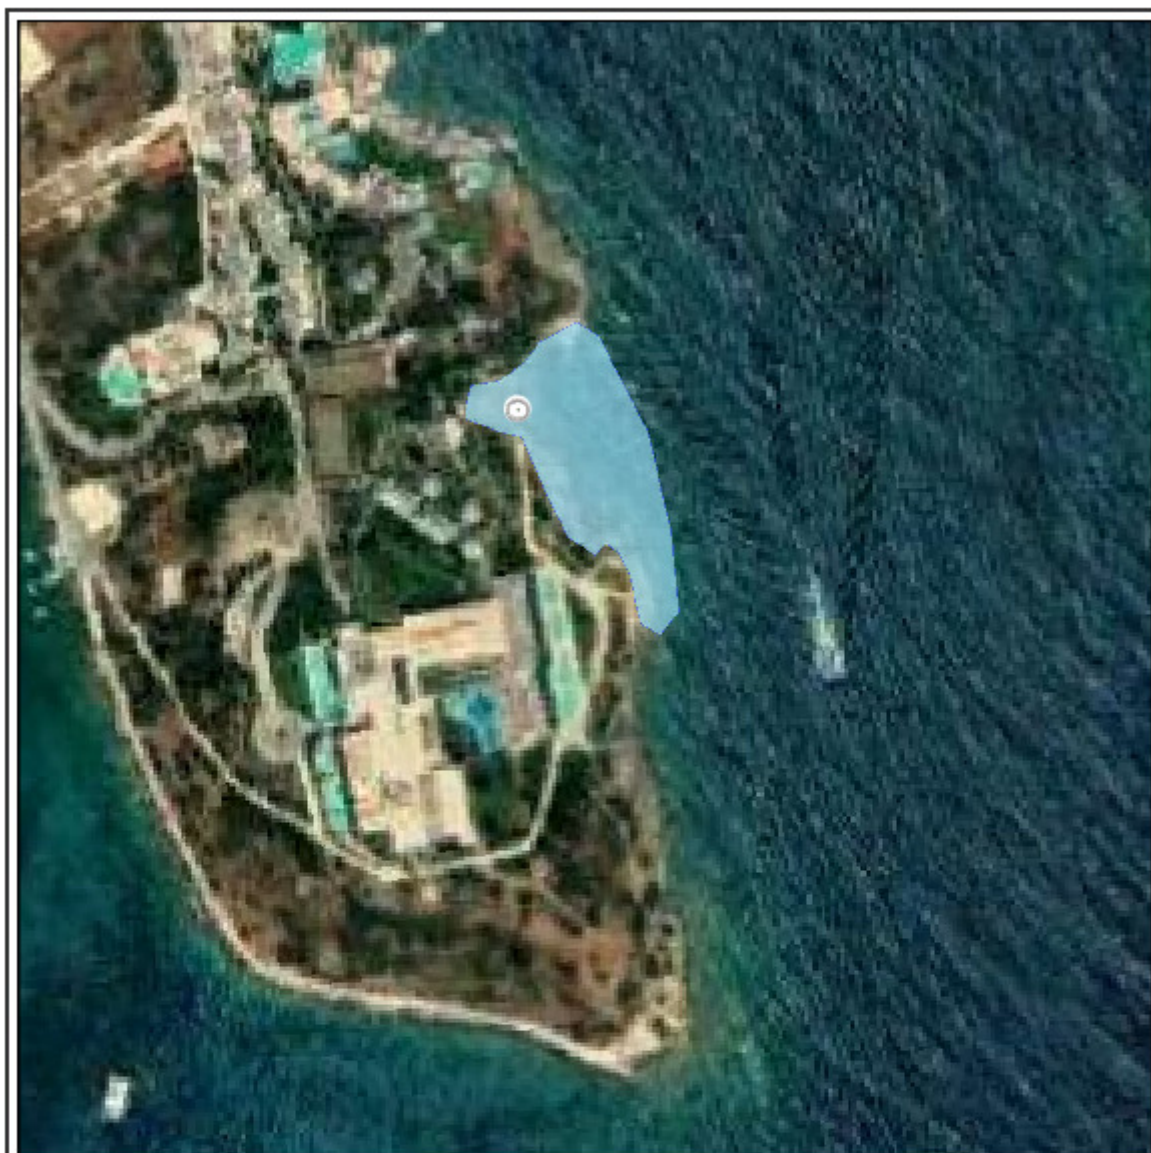
Άγιος Νικόλαος 2
GRBW139310026

Σημεία δειγματοληψίας:

Κωδικός	ETRS 89	ΕΓ ΣΑ 87
GRBW139310026101	25.719 35.2041	N 6 56329 E 3896736
