# ΤΑΥΤΟΤΗΤΑ ΥΔΑΤΩΝ ΚΟΛΥΜΒΗΣΗΣ

**Άγιος Παντελεήμων**

**ΚΩΔΙΚΟΣ ΤΑΥΤΟΤΗΤΑΣ:**

GRBW139310037

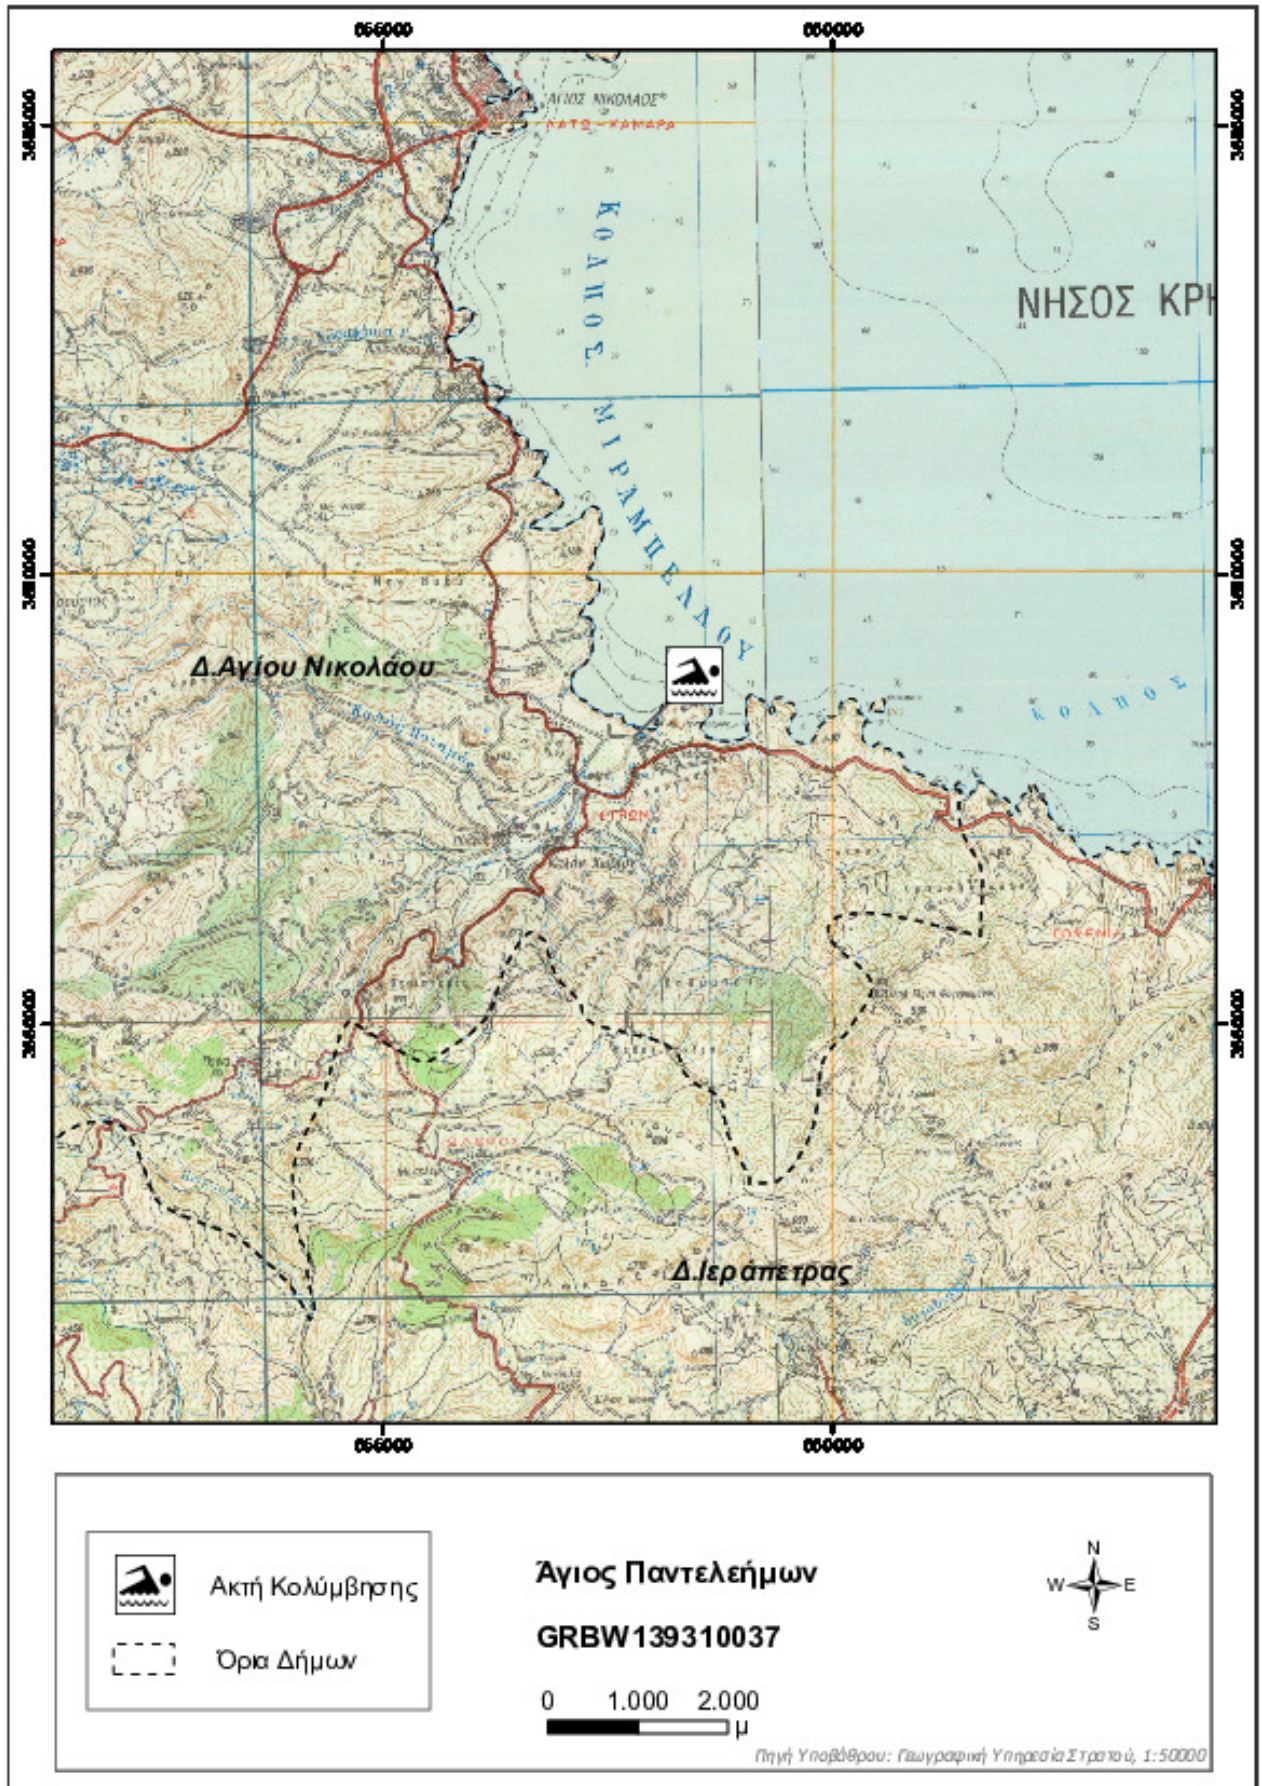
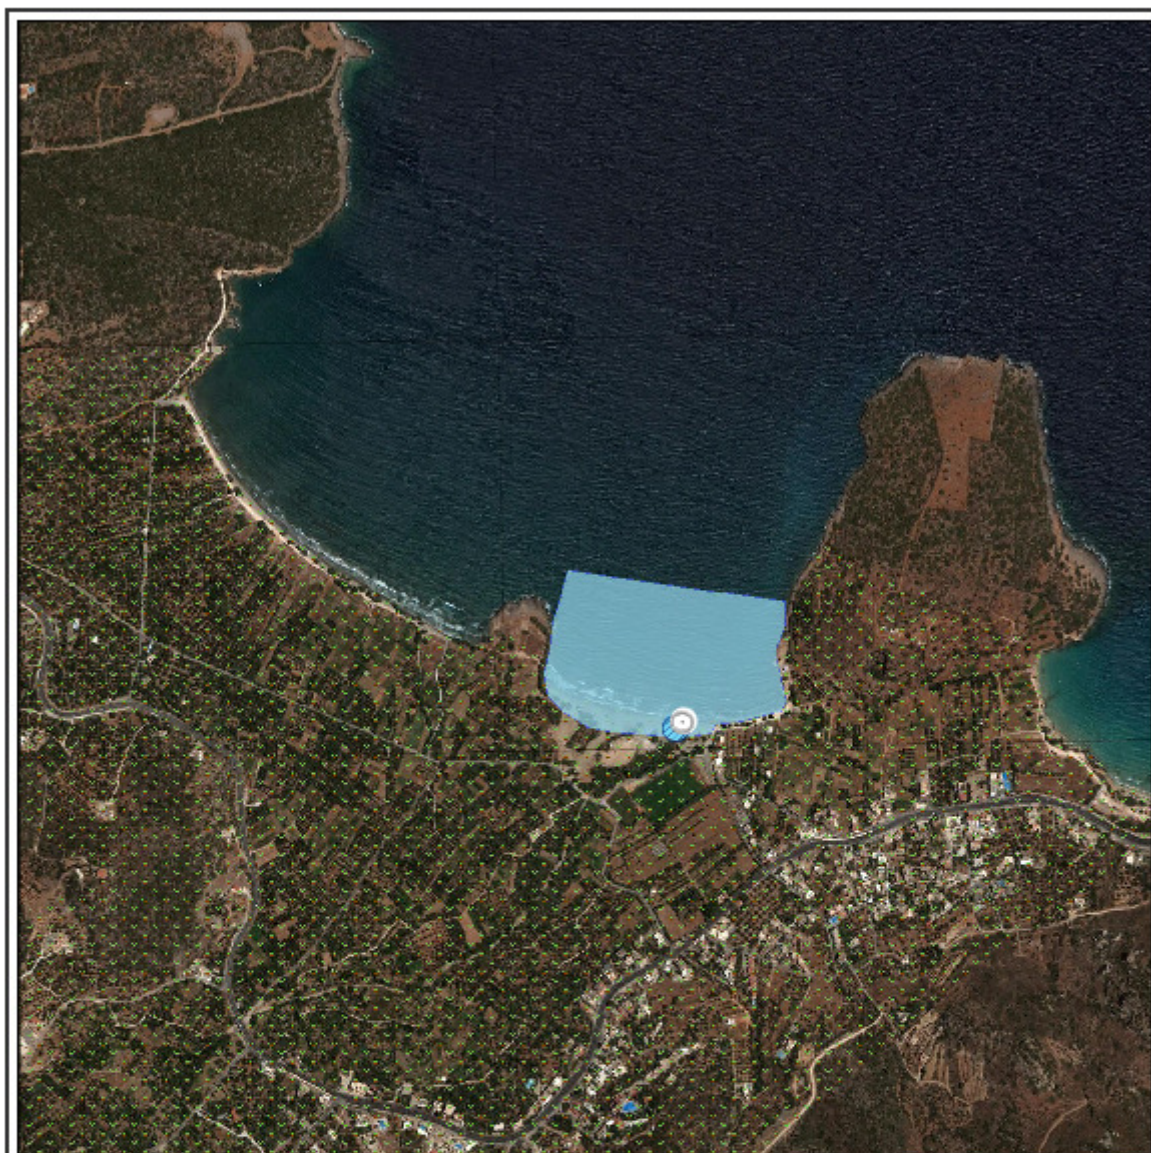
**Άγιος Παντελεήμων**  
**GRBW139310037**

Σημεία δειγματοληψίας:

<b>Κωδικός</b> GRBW139310037101	<b>ETRS 89</b> 25.7344 35.1268	<b>ΕΓΣΑ 87</b> N 6 57883 E 3888189
------------------------------------	-----------------------------------	---------------------------------------
