ΕΙΔΙΚΗ ΓΡΑΜΜΑΤΕΙΑ ΥΔΑΤΩΝ

ΤΑΥΤΟΤΗΤΑ ΥΔΑΤΩΝ ΚΟΛΥΜΒΗΣΗΣ

Άγιος Νικόλαος 3

GRBW139310022

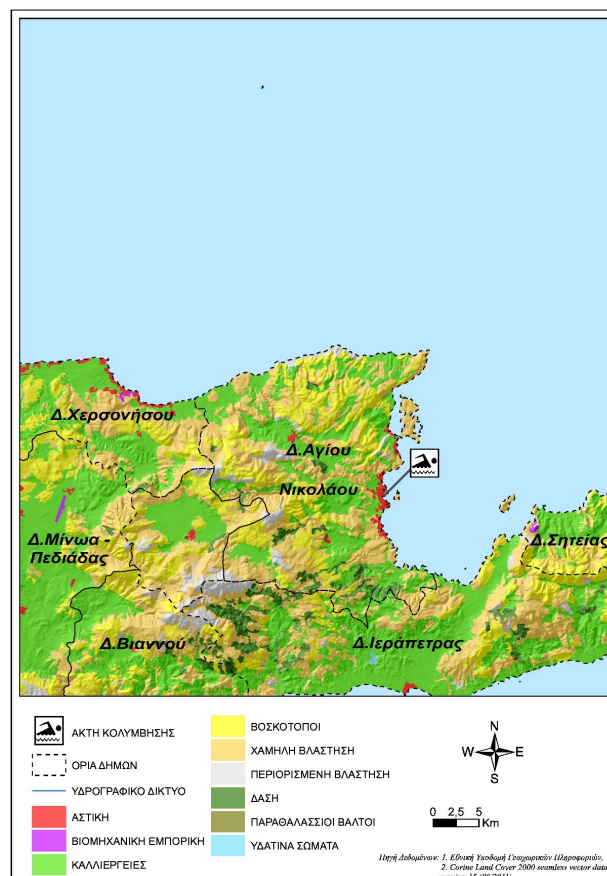
Χρήσεις γης ευρύτερης περιοχής

Στην ευρύτερη περιοχή της λεκάνης απορροής της ακτής κυριαρχεί η ασυνεχής αστική δόμηση και οι εκτάσεις με χαμηλή σκληρόφυλλη βλάστηση.
