ΤΑΥΤΟΤΗΤΑ ΥΔΑΤΩΝ ΚΟΛΥΜΒΗΣΗΣ

Αγία Πελαγία

GRBW139309127

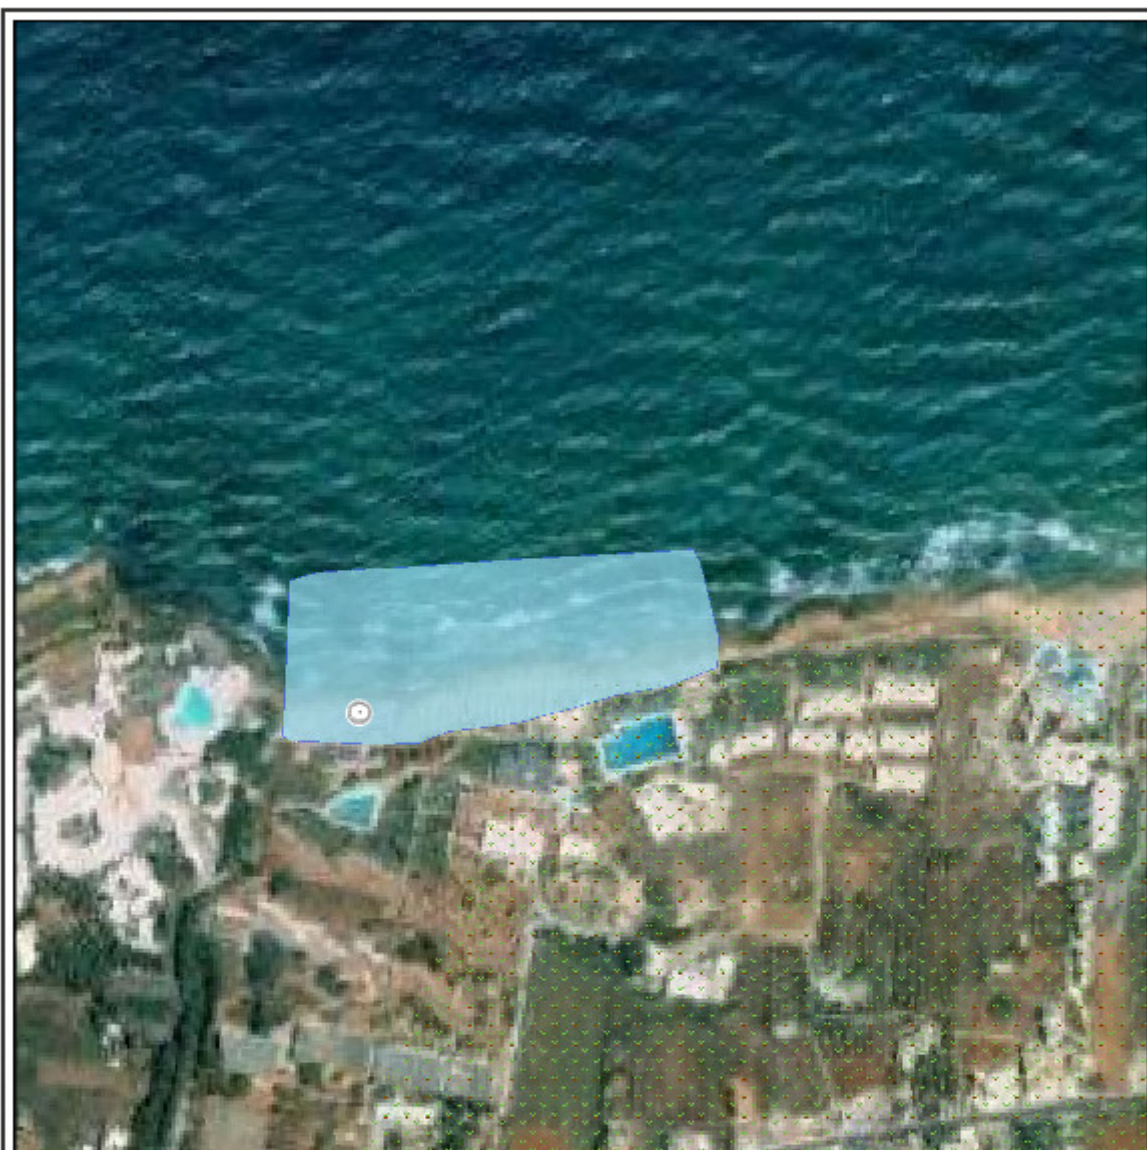
Αγία Πελαγία
GRBW139309127

Σημεία δειγματοληψίας:

Κωδικός
GRBW139309127101

ΕΤΡS 89
25.4507 35.292

ΕΓ ΣΑ 87
N 6 31762 E 3906101
