# ΤΑΥΤΟΤΗΤΑ ΥΔΑΤΩΝ ΚΟΛΥΜΒΗΣΗΣ

**Πύργος Διρού**

**ΚΩΔΙΚΟΣ ΤΑΥΤΟΤΗΤΑΣ:**

GRBW019248005

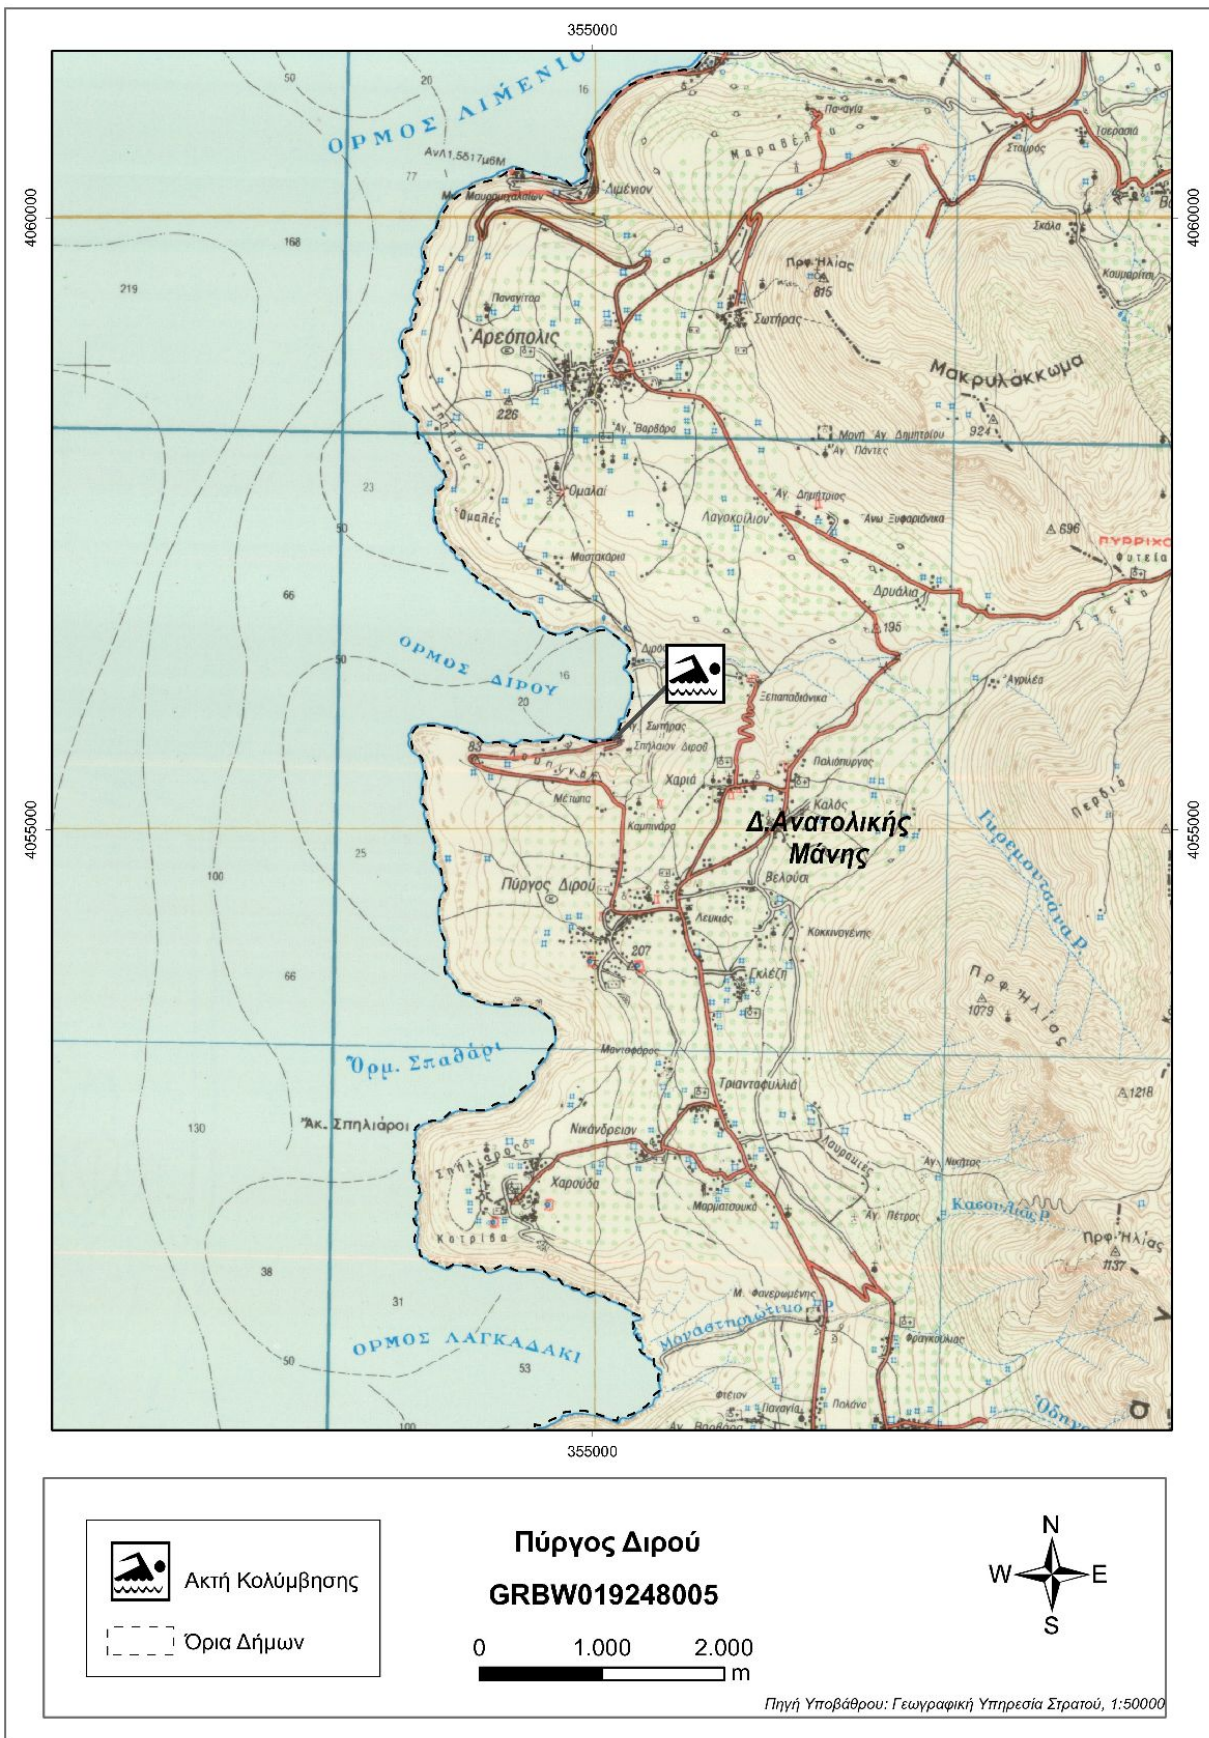
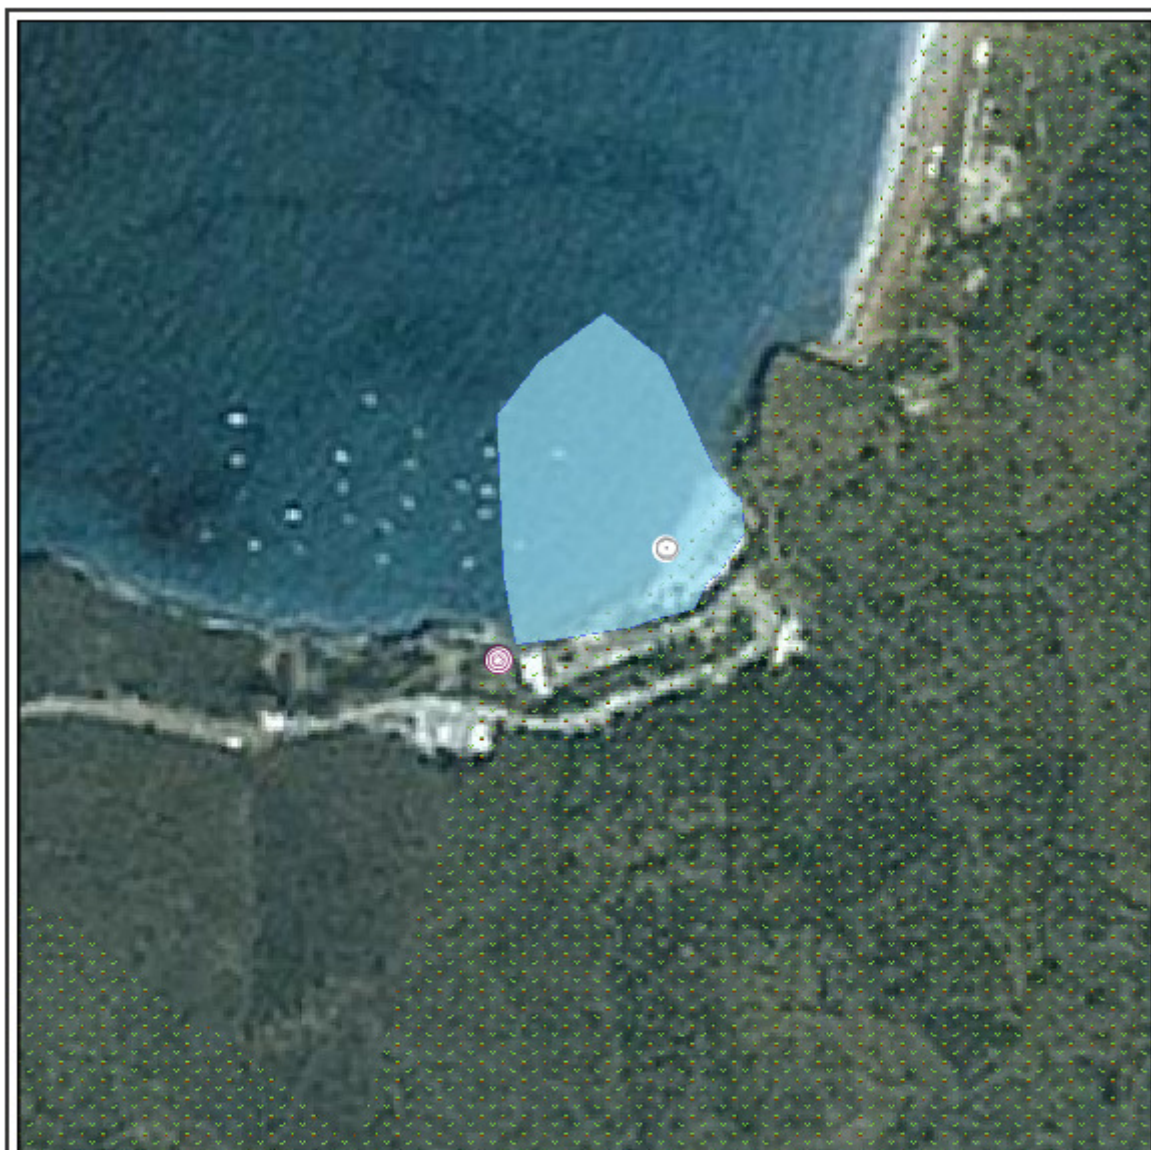
**Πύργος Διρού**  
**GRBW019248005**

Σημεία δειγματοληψίας:

<b>Κωδικός</b>	<b>ETRS 89</b>	<b>ΕΓΣΑ 87</b>
GRBW019248005101	22.3816 36.639	N 355163 E 4055761
