ΥΠΟΥΡΓΕΙΟ
ΠΕΡΙΒΑΛΛΟΝΤΟΣ
& ΕΝΕΡΓΕΙΑΣ

ΤΑΥΤΟΤΗΤΑ ΥΔΑΤΩΝ ΚΟΛΥΜΒΗΣΗΣ

Χινίτσα

GRBW039235040

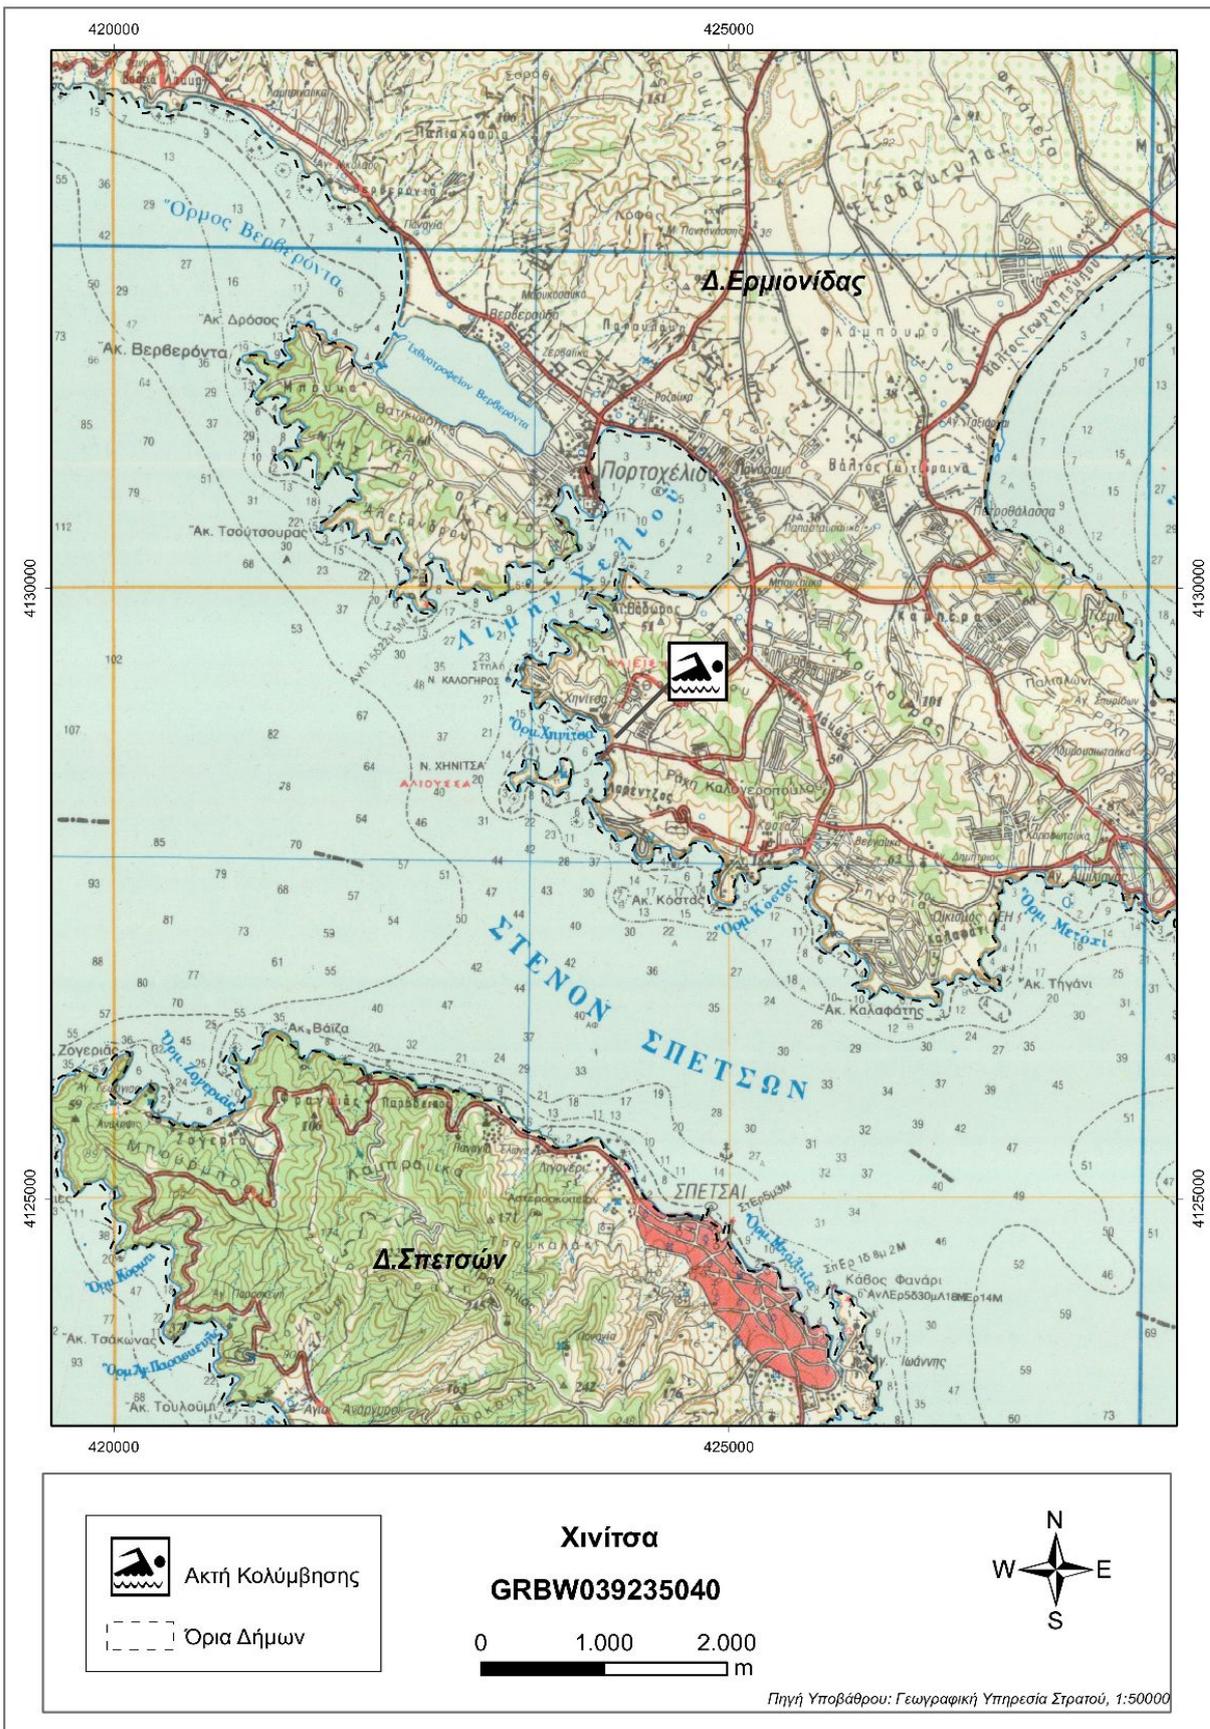
Ακτή Κολύμβησης

Όρια Δήμων

Χινίτσα
GRBW039235040
 0 1.000 2.000
 m

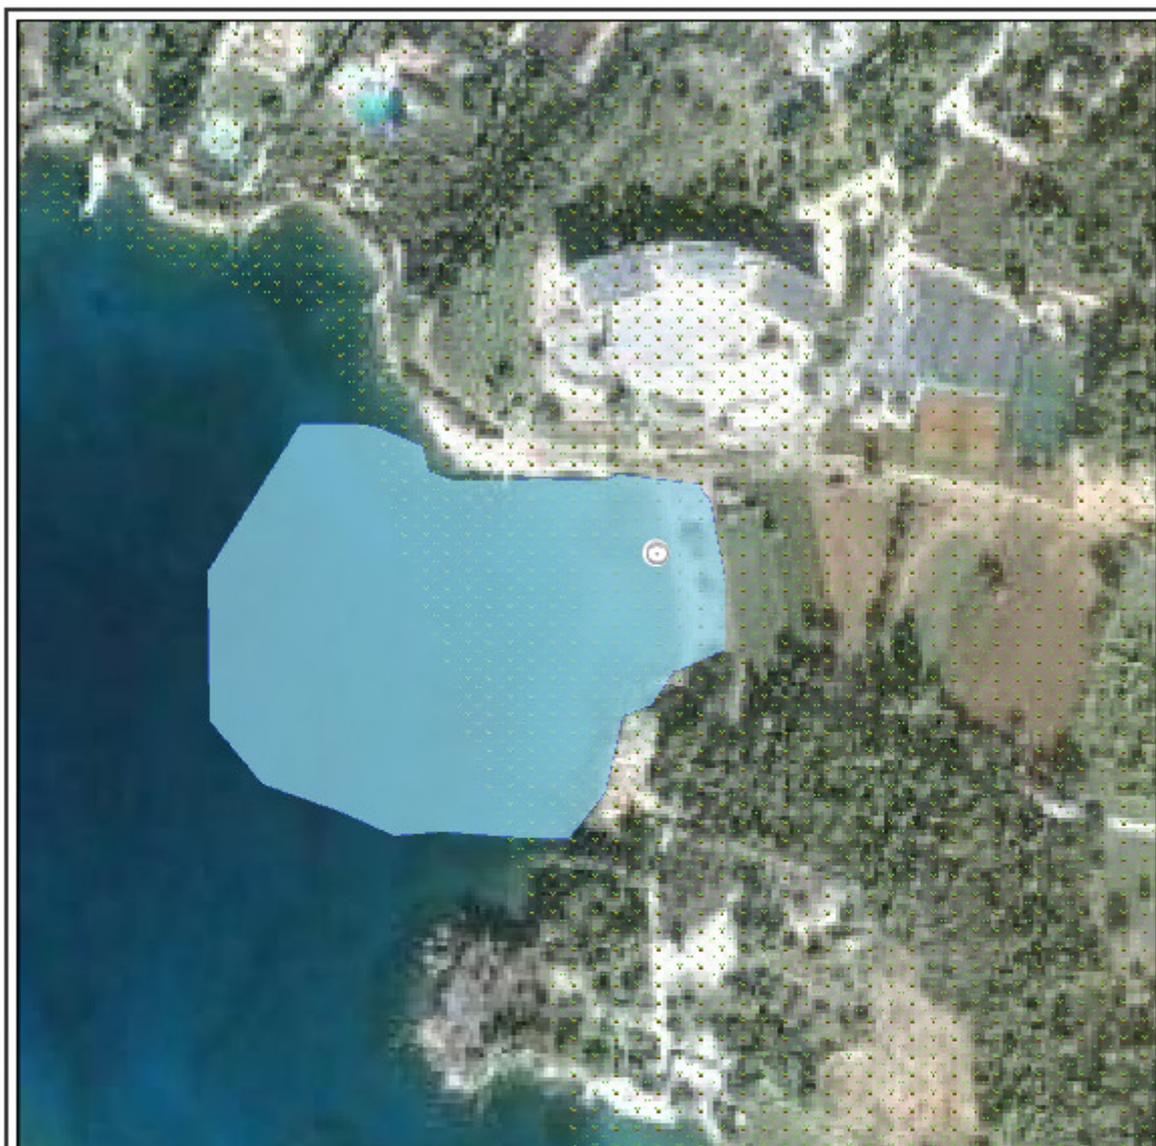
ΥΠΟΜΗΜΑ			<p>Χινίτσα GRBW039235040</p> <div style="text-align: center;"> <p>0 40 80 μ</p> </div>
<ul style="list-style-type: none"> Σημείο δειγματοληψίας Ειφορή ποταμού/ράματος Ίχθυοκαλλιέργειες Μαρίνα Αγκυροβόλο/ Πραβλίγα Αγκυροβόλημένα σκάφη 	<ul style="list-style-type: none"> Εγκατάσταση Επιβραβυσίας Λαγμάτων (Ε.Ε.Λ.) Σημεία εκβολής αγωγού δόθσεως Χερσαίο τμήμα υπεραλάσσιου αγωγού δόθσεως Αντλιοστάσιο Βομηχανία - SEVESO Αγωγός 	<ul style="list-style-type: none"> Χώρας Υγειονομικής Τοπικής Απορριμμάτων (ΧΥΤΑ) Χώρας Ανιχνεύσιμης Δόθσεως Απορριμμάτων (ΧΑΔΑ) Άλλο Οικιστικά θύλακες μη καλυπτόμενοι από απορριπτικό δίκτυο Αρδευόμενες Καλλιέργειες 	
<p>Σημεία δειγματοληψίας:</p> <p>Κωδικός GRBW039235040 101</p>			<p>ETRS 89 23.1448 37.3051</p>
			<p>ΕΓΣΑ 87 N 424062 E 4128773</p>
			<p>Υπόβαθρο: Google Earth</p>
