ΥΠΟΥΡΓΕΙΟ
ΠΕΡΙΒΑΛΛΟΝΤΟΣ
& ΕΝΕΡΓΕΙΑΣ

ΤΑΥΤΟΤΗΤΑ ΥΔΑΤΩΝ ΚΟΛΥΜΒΗΣΗΣ

Σαραντάρι

ΚΩΔΙΚΟΣ ΤΑΥΤΟΤΗΤΑΣ:
GRBW139309144

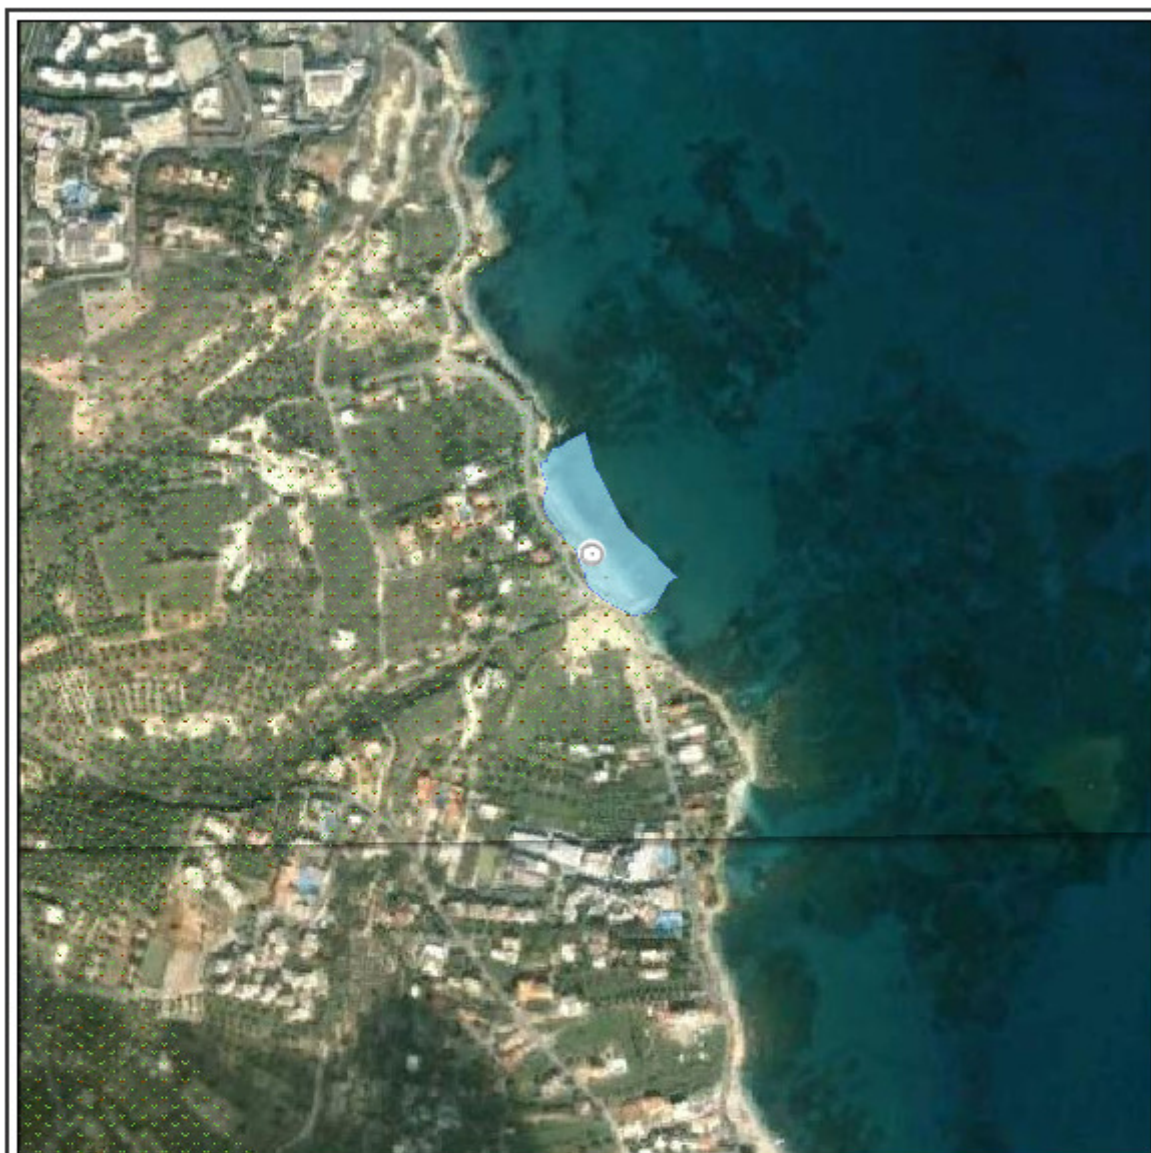
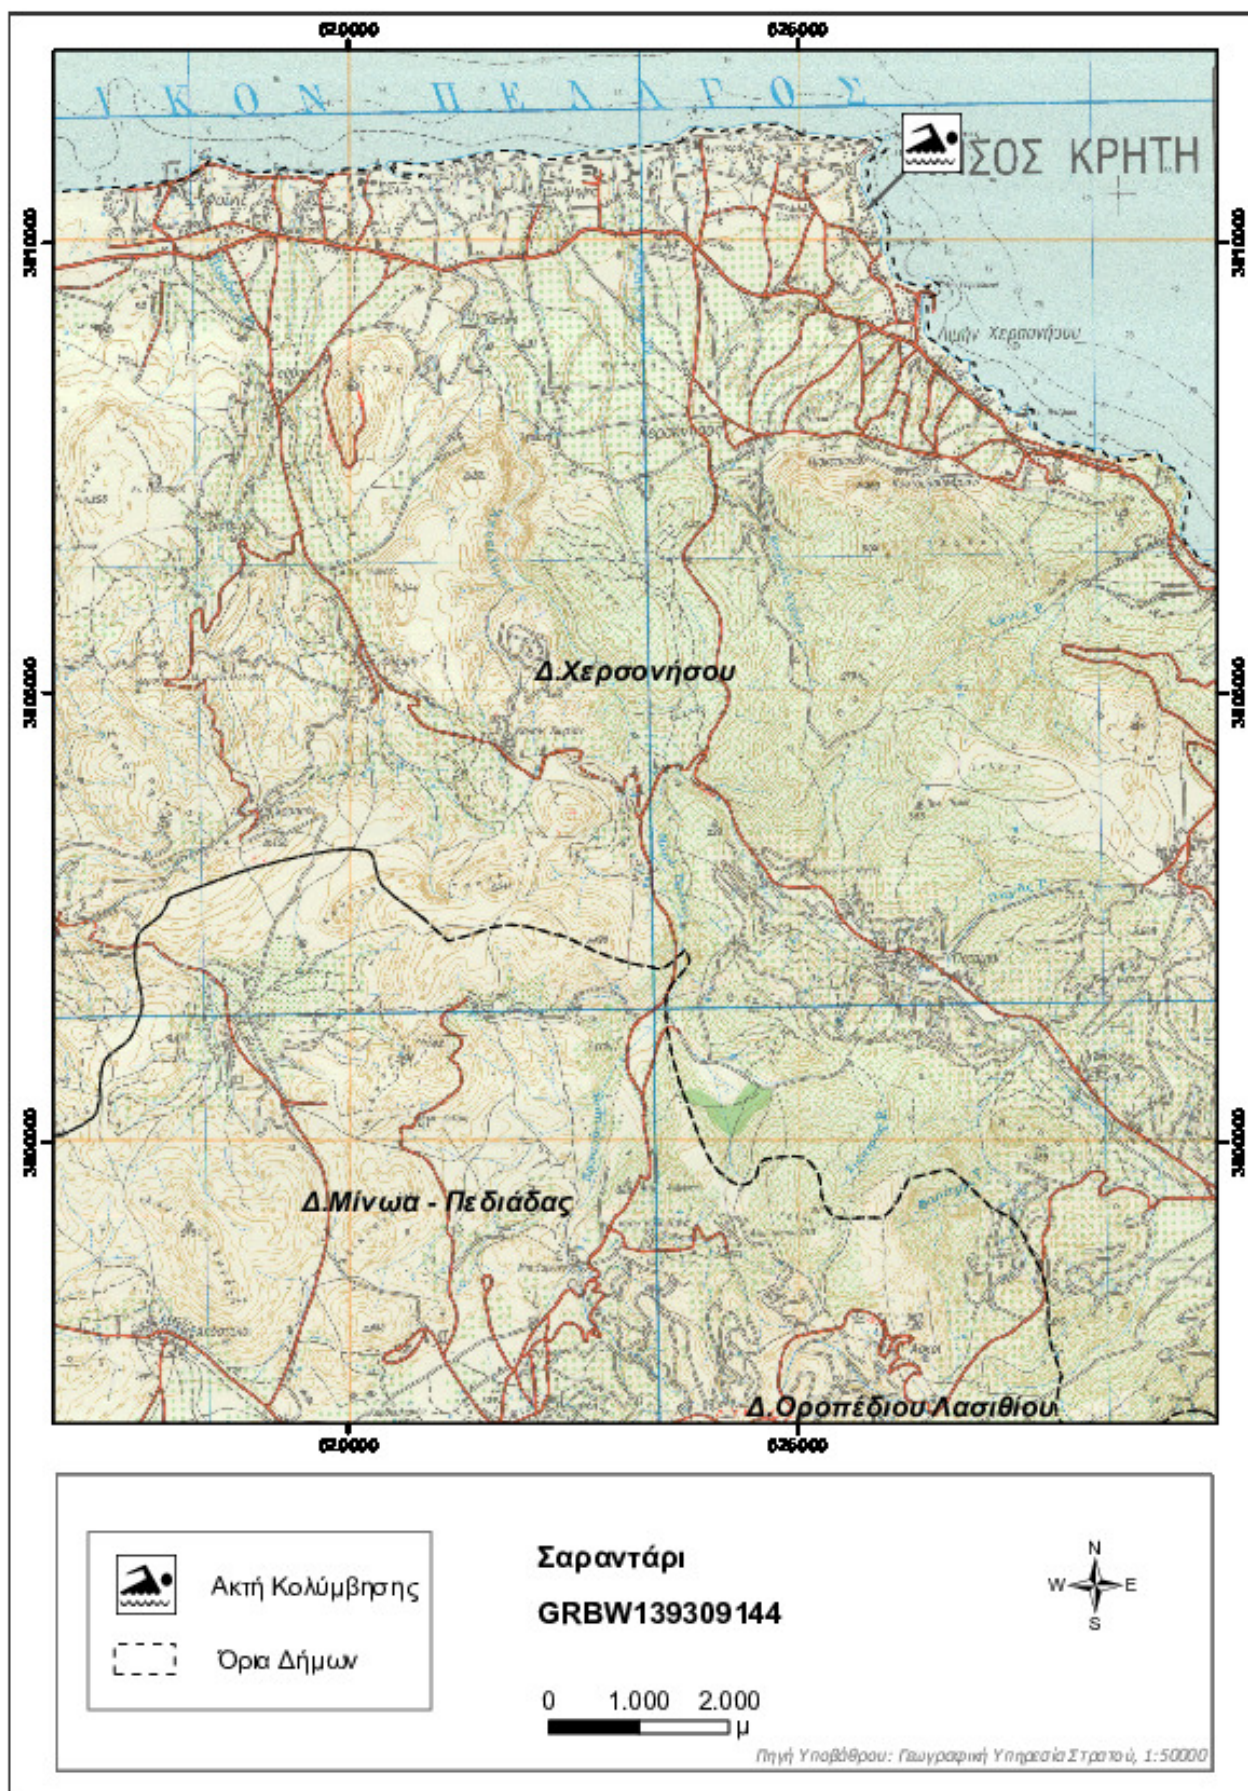
ΥΠΟΜΝΗΜΑ			Σαραντάρι	
Σημεία δειγματοληψίας	Βελτιστοποιημένη Επεξεργασία Λυμάτων (Ε.Ε.Λ.)	Χώρα Υγειονομικής Ταφής Απορριμμάτων (ΧΥΤΑ)	GRBW139309144	
Ειδική παροχή/ρέυματος	Σημεία ειδικής αγωγού δόμησης	Χώρα Αναξέλεγκτης Δόμησης Απορριμμάτων (ΧΑΔΑ)	 	
Τηλεκαμινώματα	Χερσαίο τμήμα υποθαλάσσιου αγωγού δόμησης	Άλλο		
Μορίνα	Αντλιοστάσιο	Οικισικοί θύλακες μη καλυπτόμενοι από αποχετευτικό δίκτυο		
Αγκυροβόλο/ Πραβήλα	Βαμπελιόνα - SEVESO	Αρδευόμενες Καλλιέργειες		
Αγκυροβόλημένο σκάφη	Αγωγός			
Σημεία δειγματοληψίας:				
Κωδικός			ETRS 89	
GRBW139309144101			25.3855 35.3312	
			ΕΓΣΑ 87	
			N 6 25775 E 3910368	
Υπόμνημα: 10/2015
