# ΤΑΥΤΟΤΗΤΑ ΥΔΑΤΩΝ ΚΟΛΥΜΒΗΣΗΣ

## Δάρδεζα

**ΚΩΔΙΚΟΣ ΤΑΥΤΟΤΗΤΑΣ:**

GRBW039235038

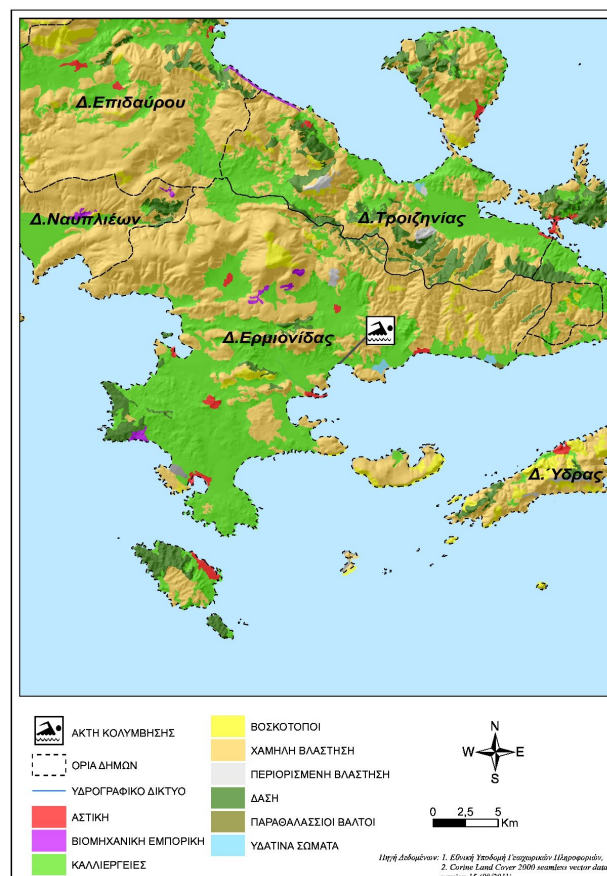
## Χρήσεις γης ευρύτερης περιοχής

Στην ευρύτερη περιοχή της ακτής κυριαρχούν οι εκτάσεις με καλλιέργειες και οι περιοχές με χαμηλή βλάστηση.

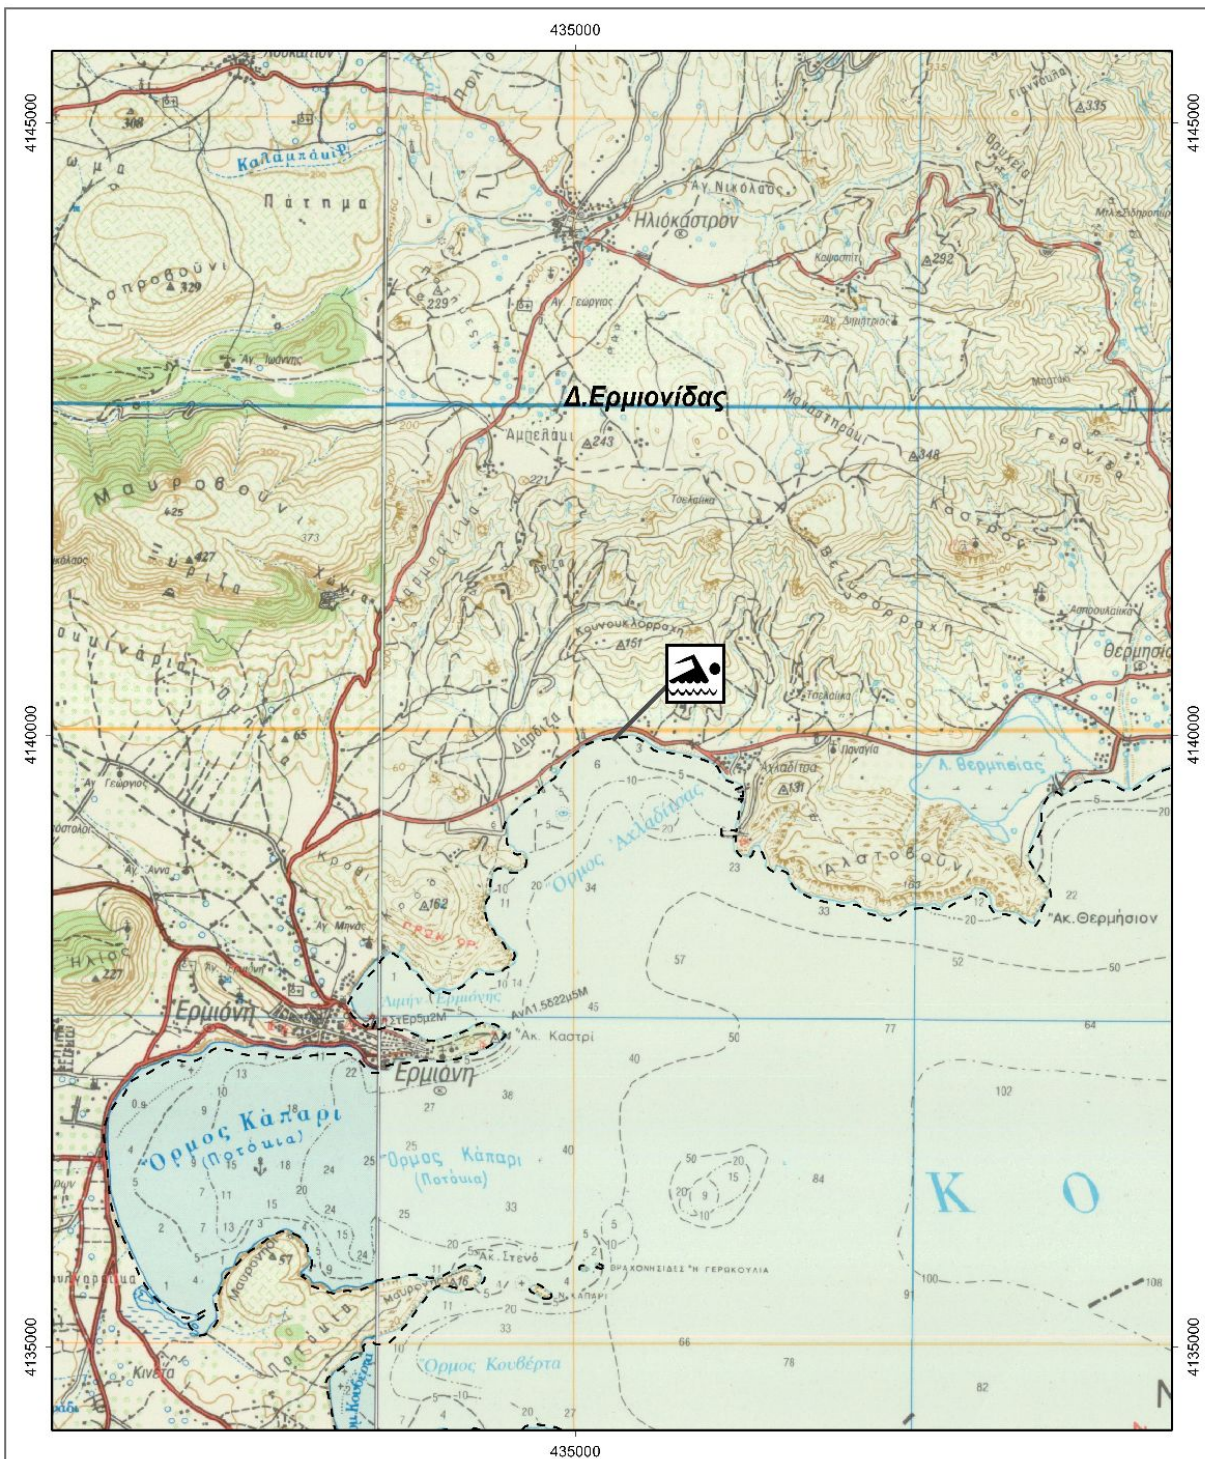
**Δάρδεζα**

Ακτή Κολύμβησης

Όρια Δήμων

0 1.000 2.000  
m

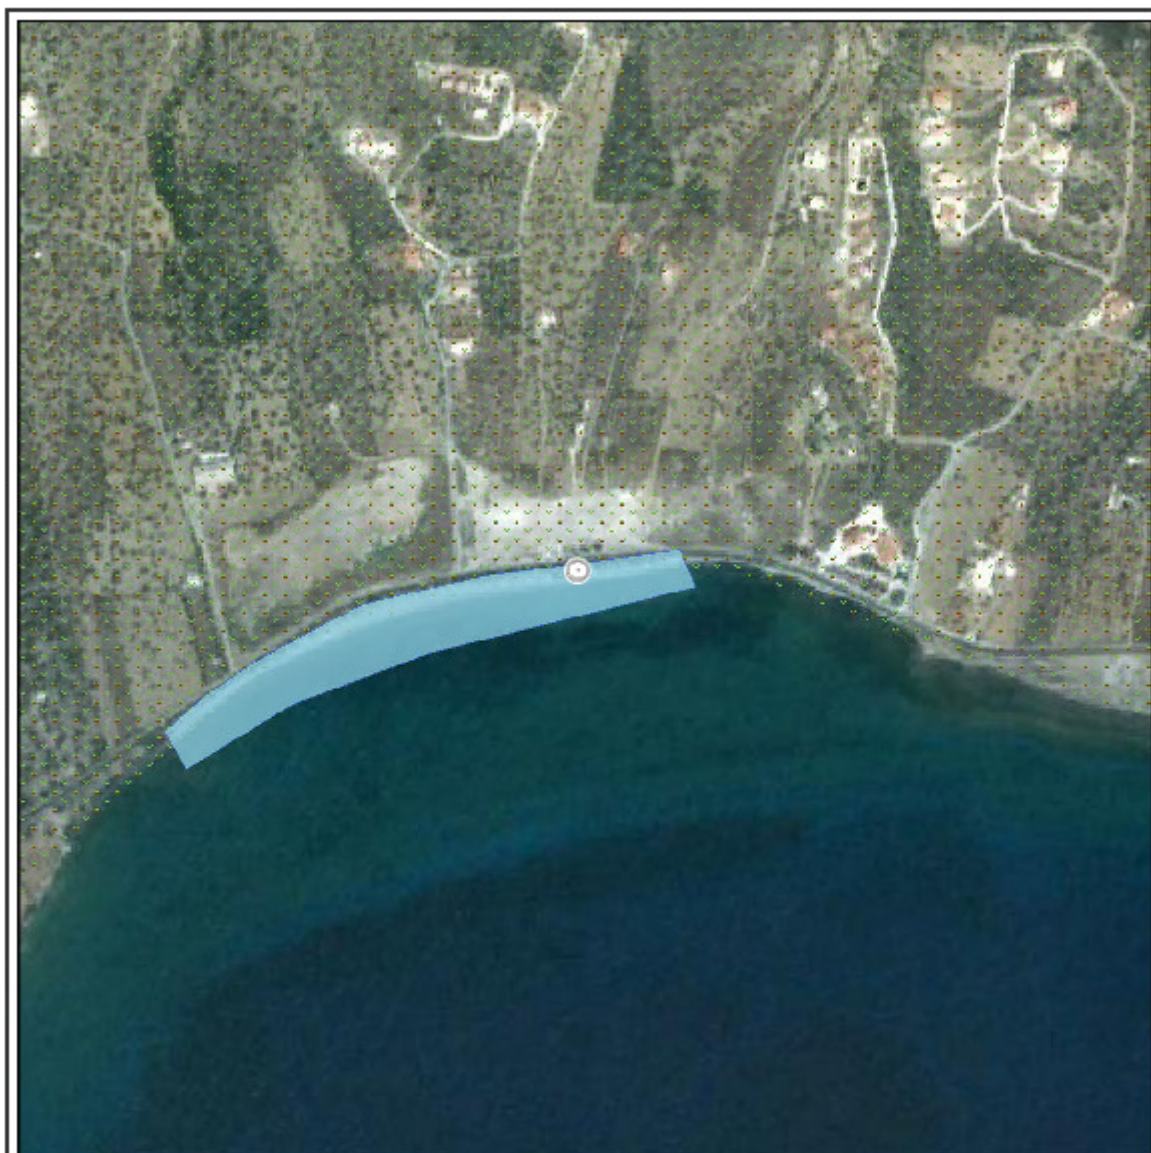
**Δάρδεζα**  
**GRBW039235038**

Σημεία δειγματοληψίας:

<b>Κωδικός</b>	<b>ETRS 89</b>	<b>ΕΓΣΑ 87</b>
GRBW039235038101	23.2706 37.4068	N 435298 E 4 13996 3
