ΥΠΟΥΡΓΕΙΟ
ΠΕΡΙΒΑΛΛΟΝΤΟΣ
& ΕΝΕΡΓΕΙΑΣ

ΤΑΥΤΟΤΗΤΑ ΥΔΑΤΩΝ ΚΟΛΥΜΒΗΣΗΣ

Χερσόνησος

ΚΩΔΙΚΟΣ ΤΑΥΤΟΤΗΤΑΣ:
GRBW139309138

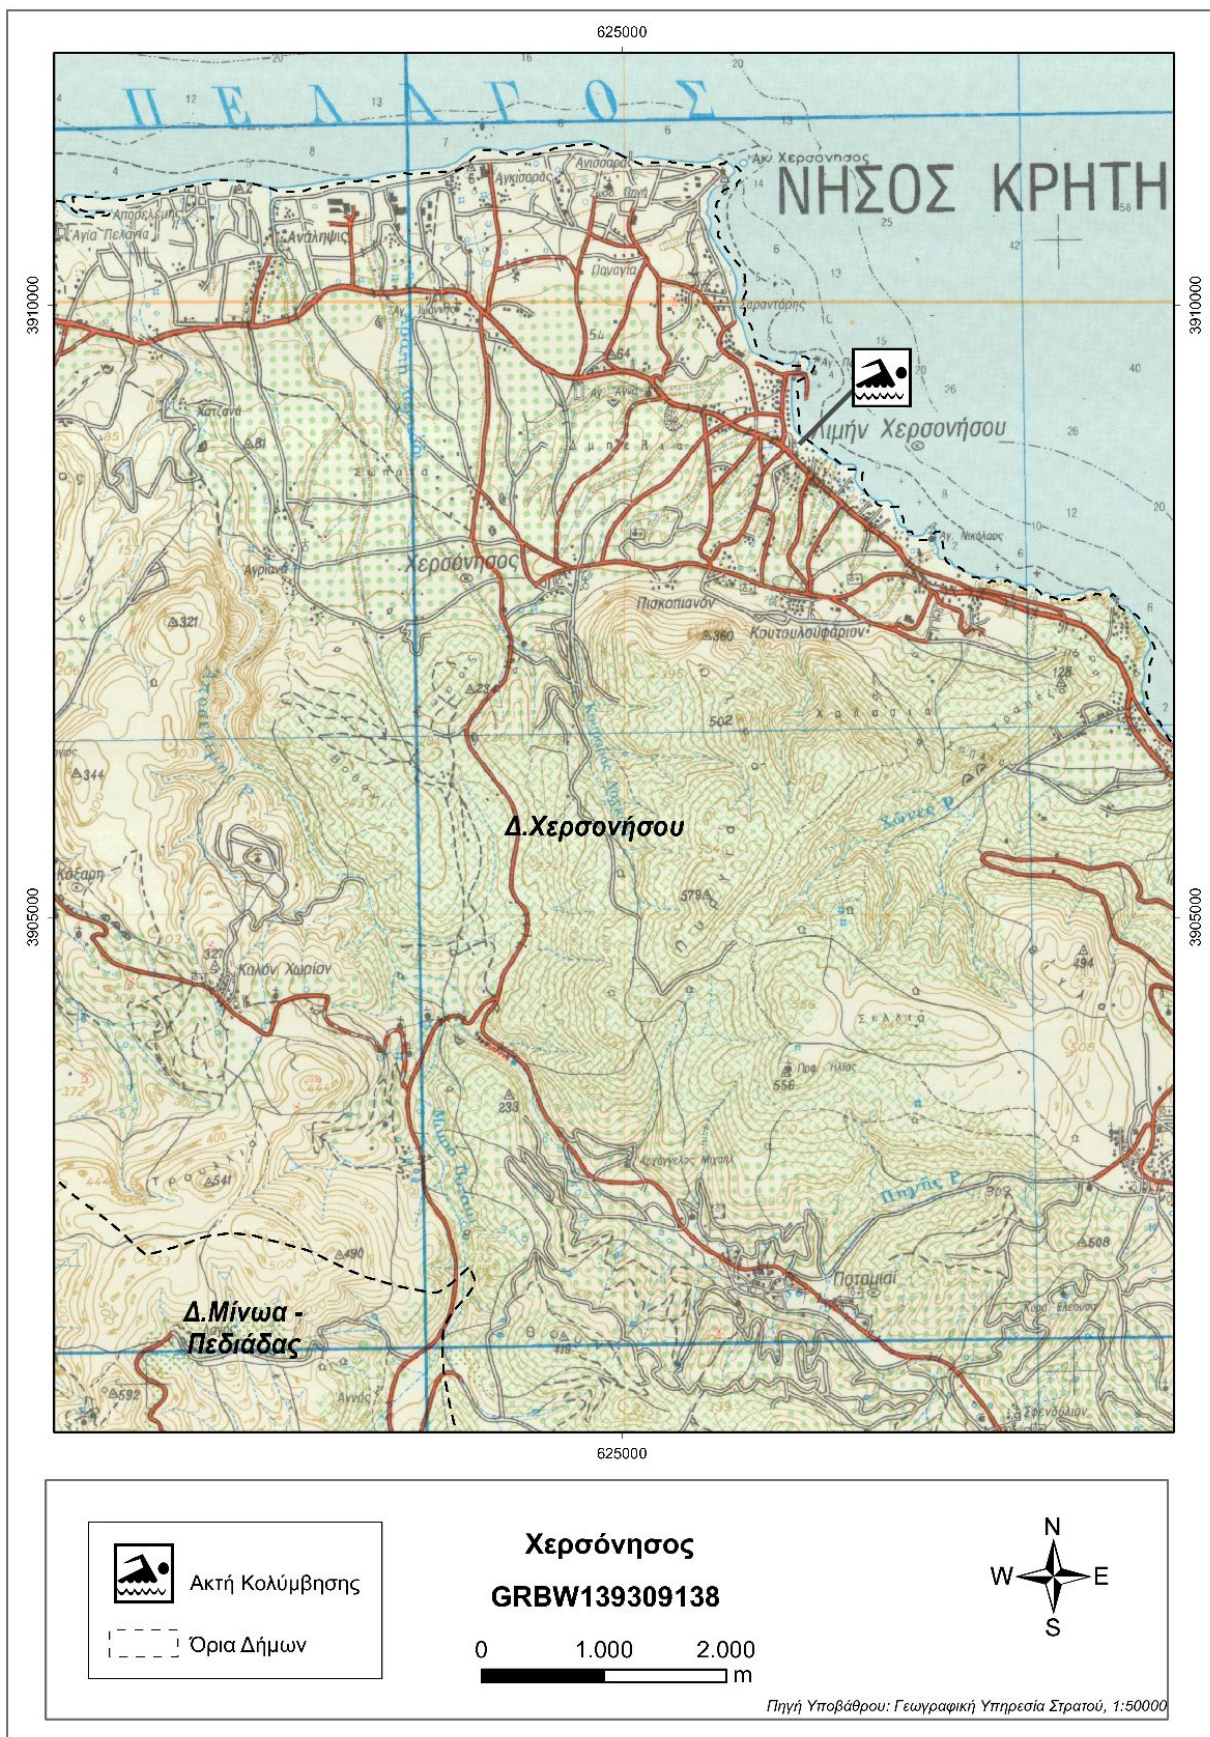
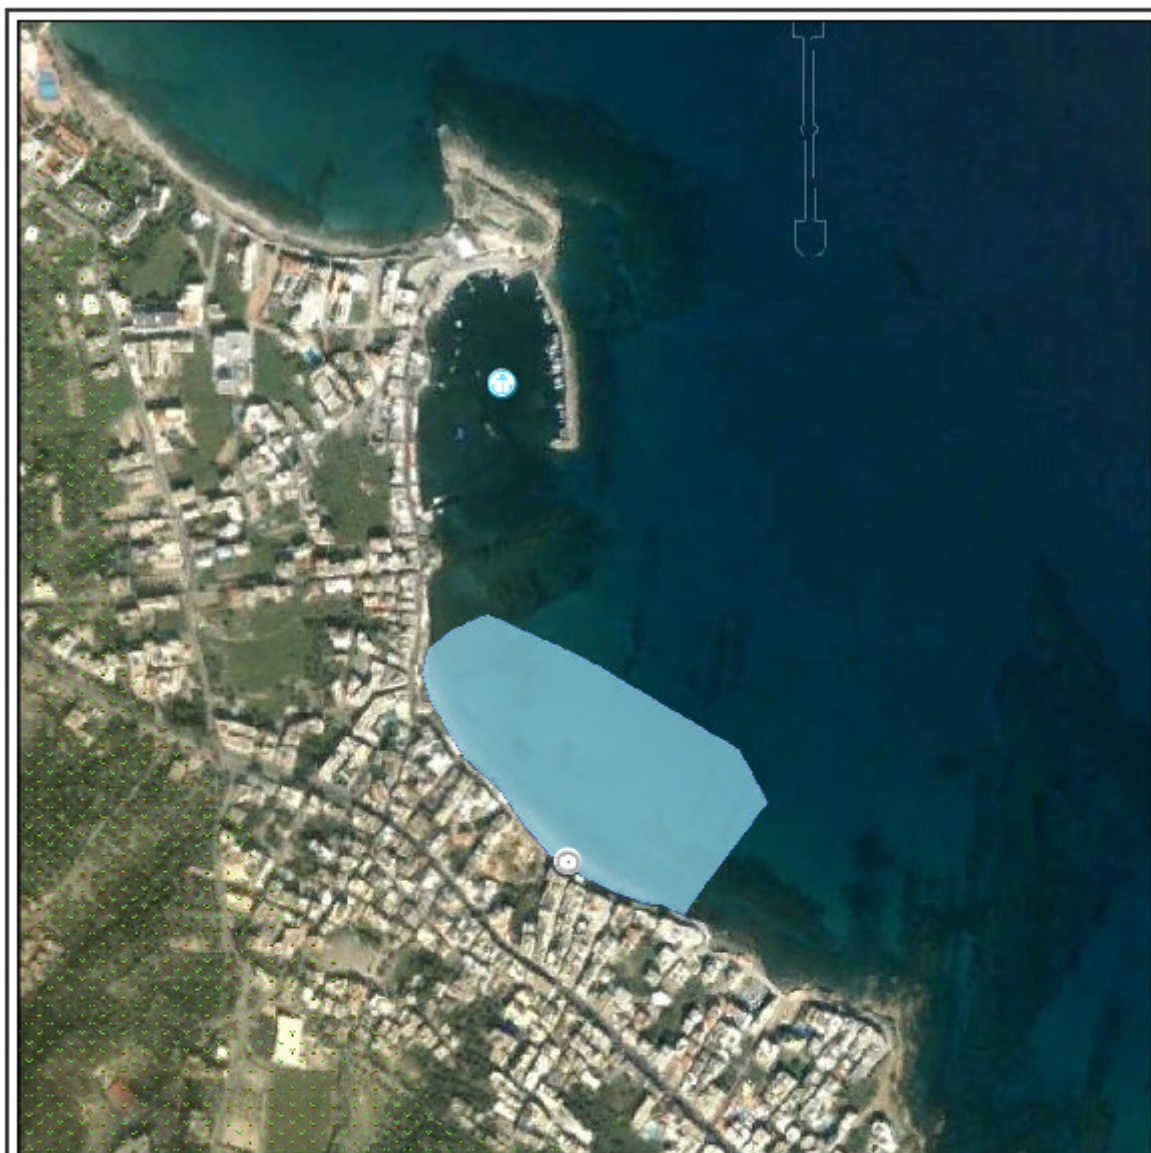
Χερσόνησος
GRBW139309138

Σημεία δειγματοληψίας:

Κωδικός	ETRS 89	ΕΓΣΑ 87
GRBW139309138101	25.3934 35.3169	N 6 26513 E 3908788
