ΥΠΟΥΡΓΕΙΟ
ΠΕΡΙΒΑΛΛΟΝΤΟΣ
& ΕΝΕΡΓΕΙΑΣ

ΤΑΥΤΟΤΗΤΑ ΥΔΑΤΩΝ ΚΟΛΥΜΒΗΣΗΣ

Κορώνη

GRBW019257025

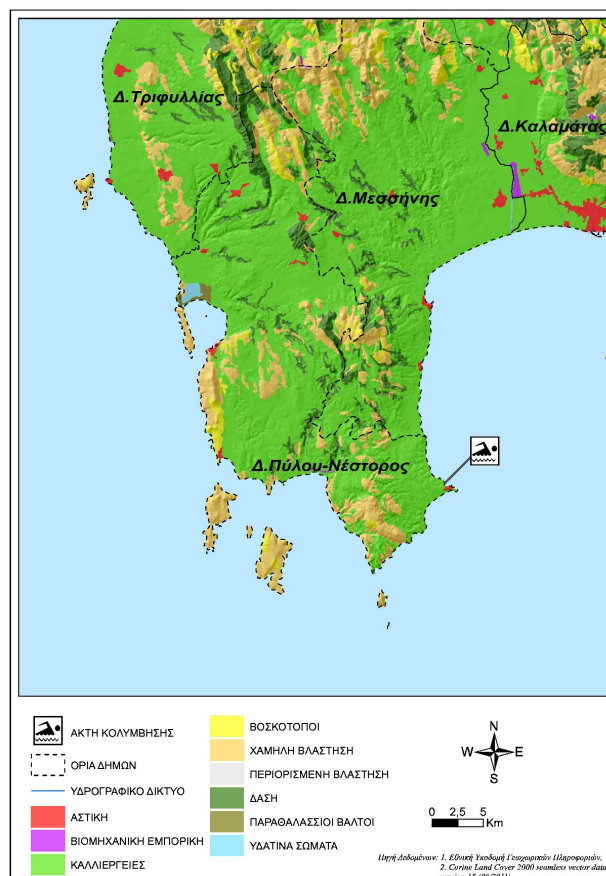
Χρήσεις γης ευρύτερης περιοχής

Στην ευρύτερη περιοχή της ακτής κυριαρχεί η αστική χρήση, οι εκτάσεις με καλλιέργειες και οι περιοχές με χαμηλή βλάστηση.

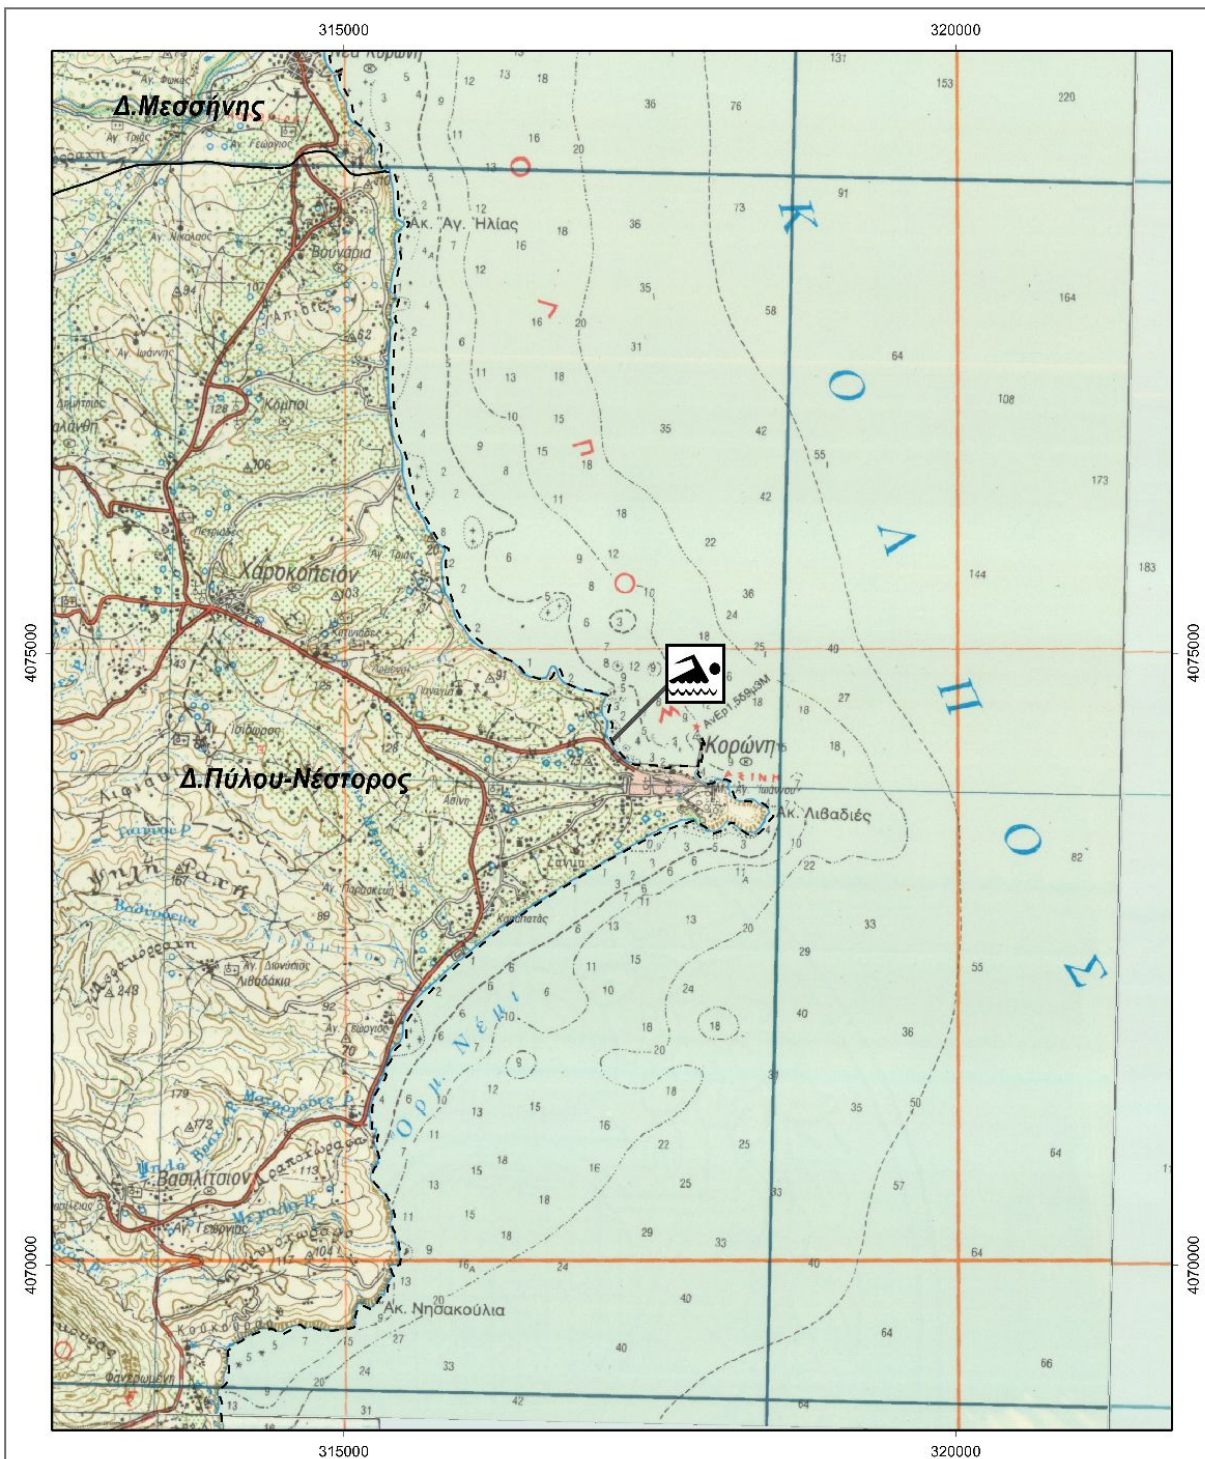
Κορώνη
GRBW019257025

Ακτή Κολύμβησης

Όρια Δήμων

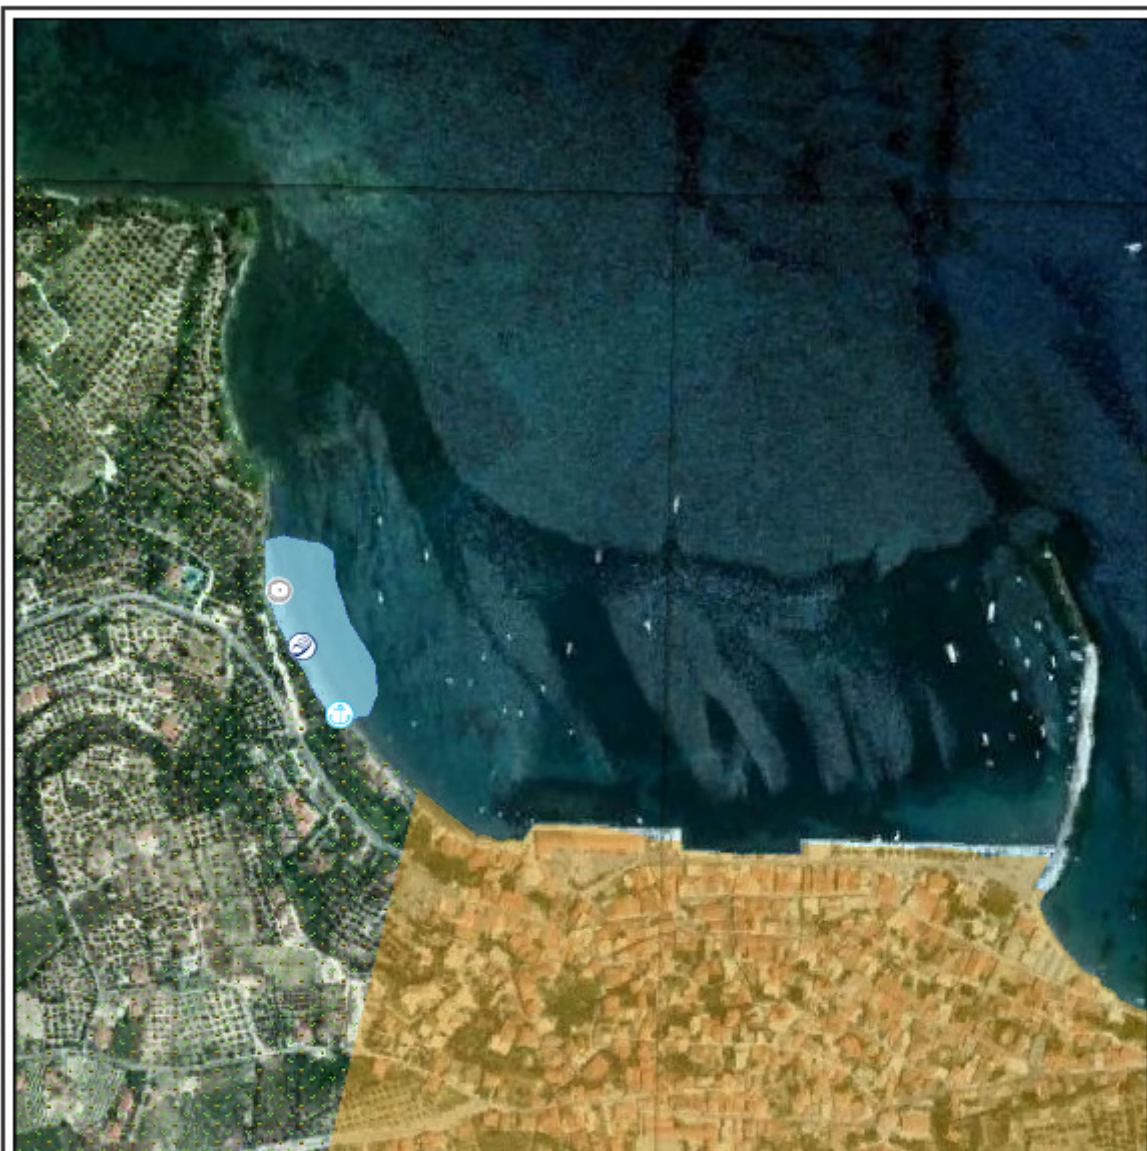
Κορώνη
GRBW019257025

Σημεία δειγματοληψίας:

Κωδικός
GRBW019257025101

ETRS 89
21.9526 36.7994

ΕΓΣΑ 87
N 317192 E 4074286
