ΤΑΥΤΟΤΗΤΑ ΥΔΑΤΩΝ ΚΟΛΥΜΒΗΣΗΣ

Μαράθι

ΚΩΔΙΚΟΣ ΤΑΥΤΟΤΗΤΑΣ:
GRBW139325115

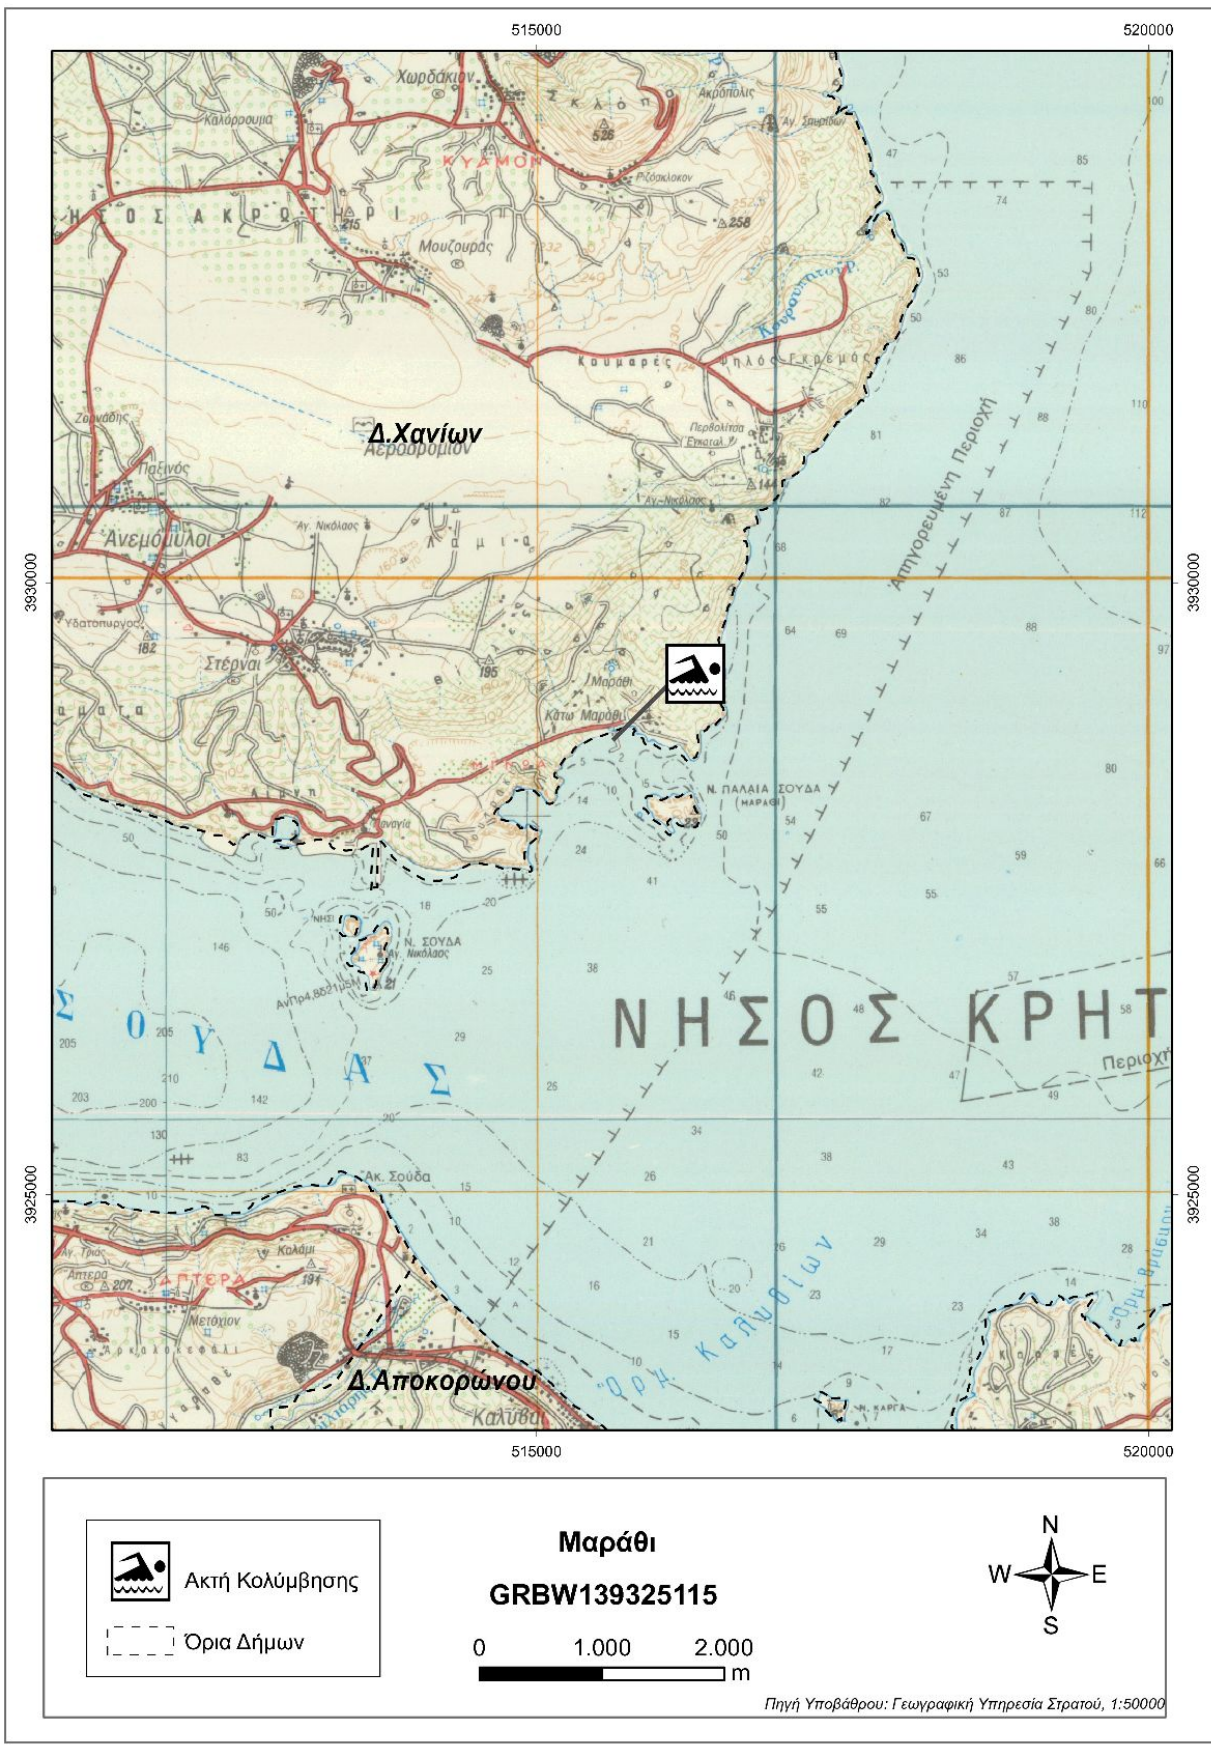
Μαράθι
GRBW139325115

Ακτή Κολύμβησης

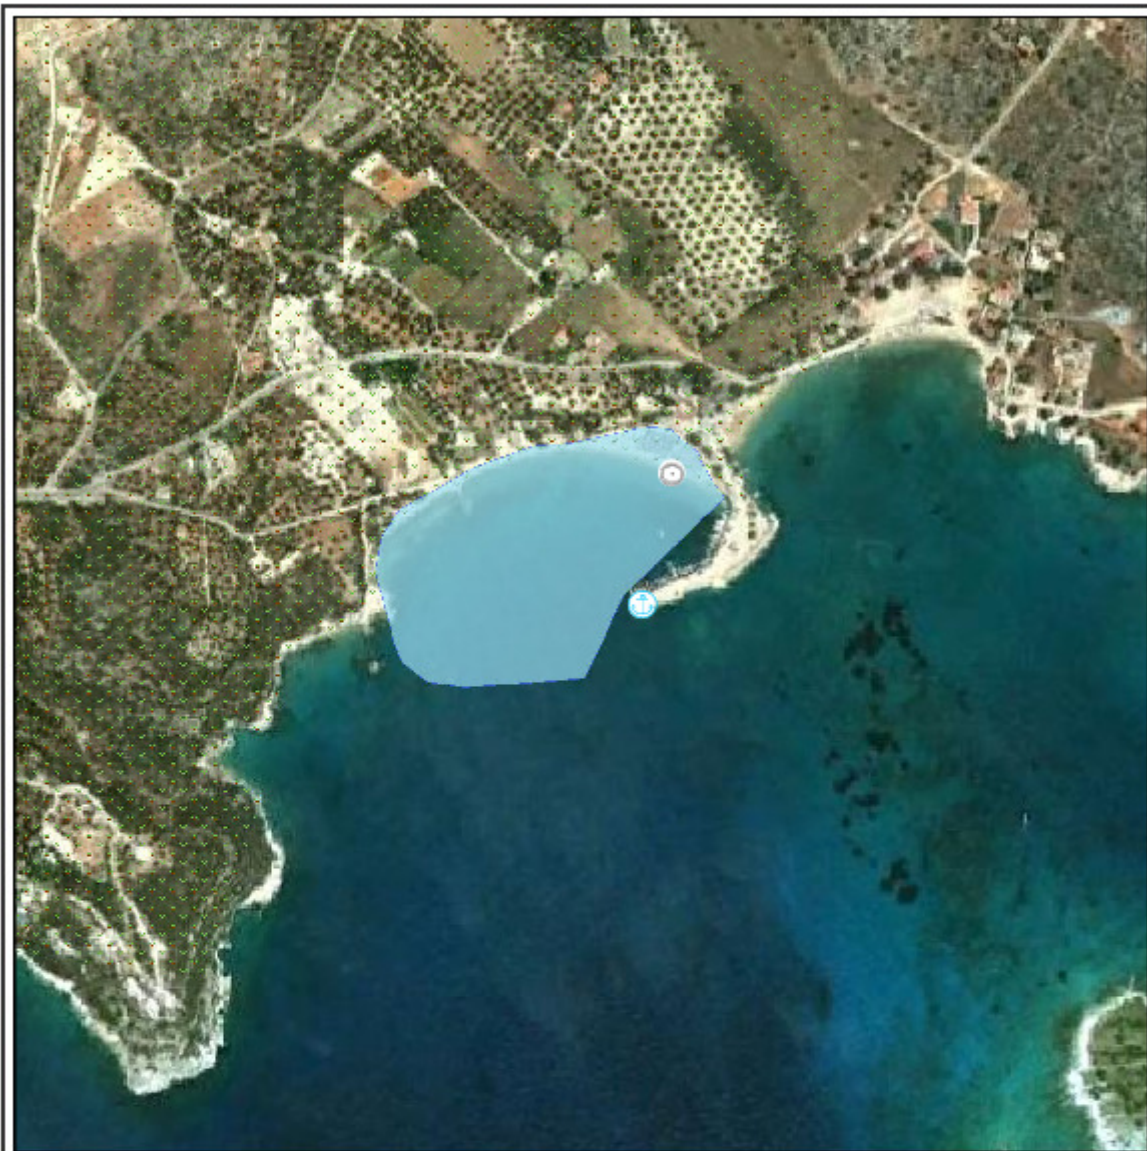
Μαράθι
GRBW139325115

Σημεία δειγματοληψίας:

Κωδικός	ETRS 89	ΕΓ ΣΑ 87
GRBW139325115101	24.1735 35.5045	N 5 15585 E 3928717
