ΕΙΔΙΚΗ ΓΡΑΜΜΑΤΕΙΑ ΥΔΑΤΩΝ

ΤΑΥΤΟΤΗΤΑ ΥΔΑΤΩΝ ΚΟΛΥΜΒΗΣΗΣ

Μάλεμε

GRBW139323085

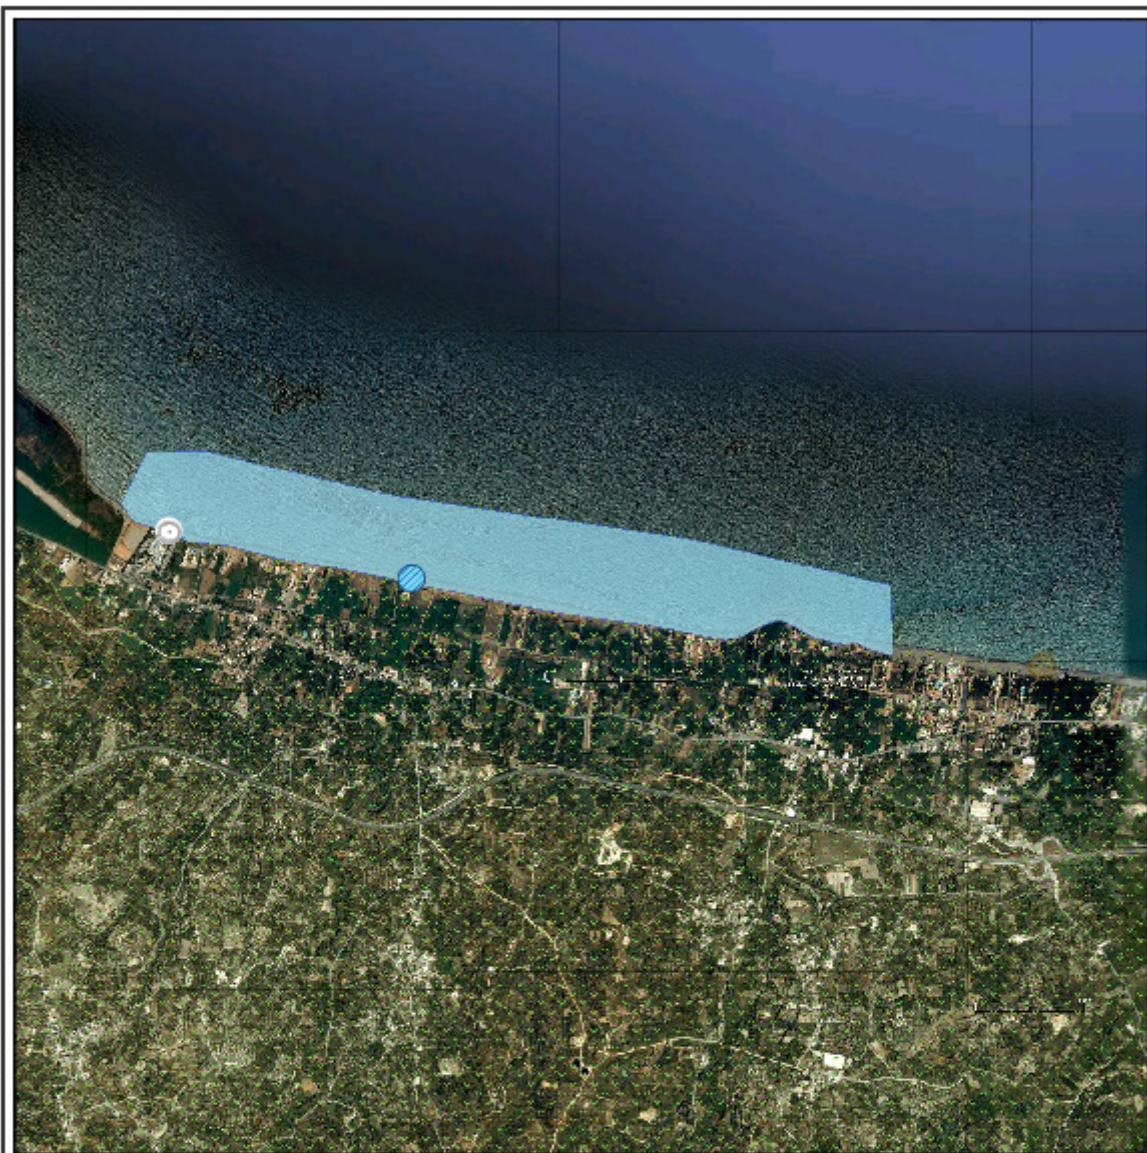
Μάλεμε
GRBW139323085

Σημεία δειγματοληψίας:

Κωδικός	ETRS 89	ΕΓΣΑ 87
GRBW139323085101	23.8427 35.5268	N 4 85589 E 3931188
