ΥΠΟΥΡΓΕΙΟ
ΠΕΡΙΒΑΛΛΟΝΤΟΣ
& ΕΝΕΡΓΕΙΑΣ

ΤΑΥΤΟΤΗΤΑ ΥΔΑΤΩΝ ΚΟΛΥΜΒΗΣΗΣ

Πηγαδάκια Ελούντα

GRBW139310020

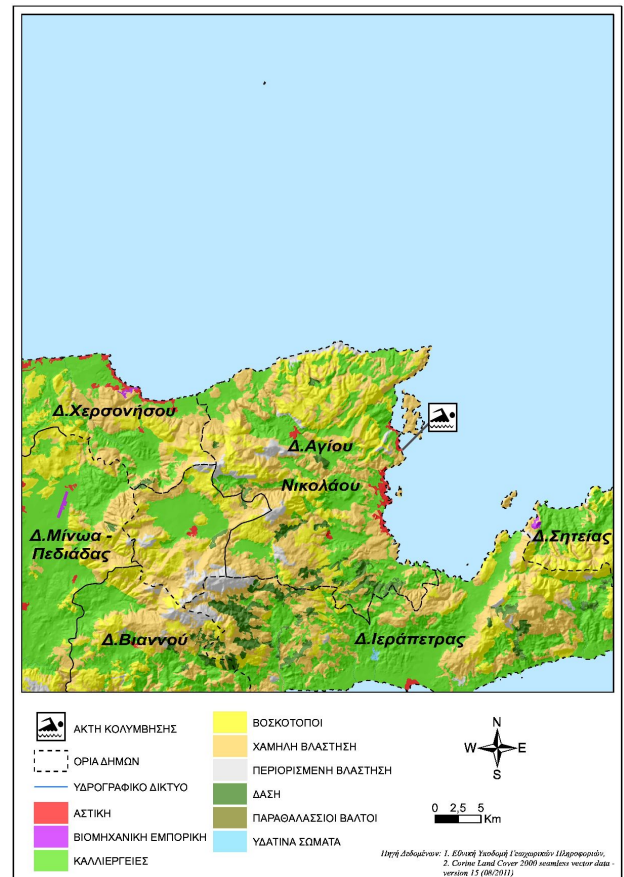
Χρήσεις γης ευρύτερης περιοχής

Στην ευρύτερη περιοχή της λεκάνης απορροής της ακτής κυριαρχεί η ασυνεχής δόμηση και οι περιοχές με σκληρόφυλλη βλάστηση.

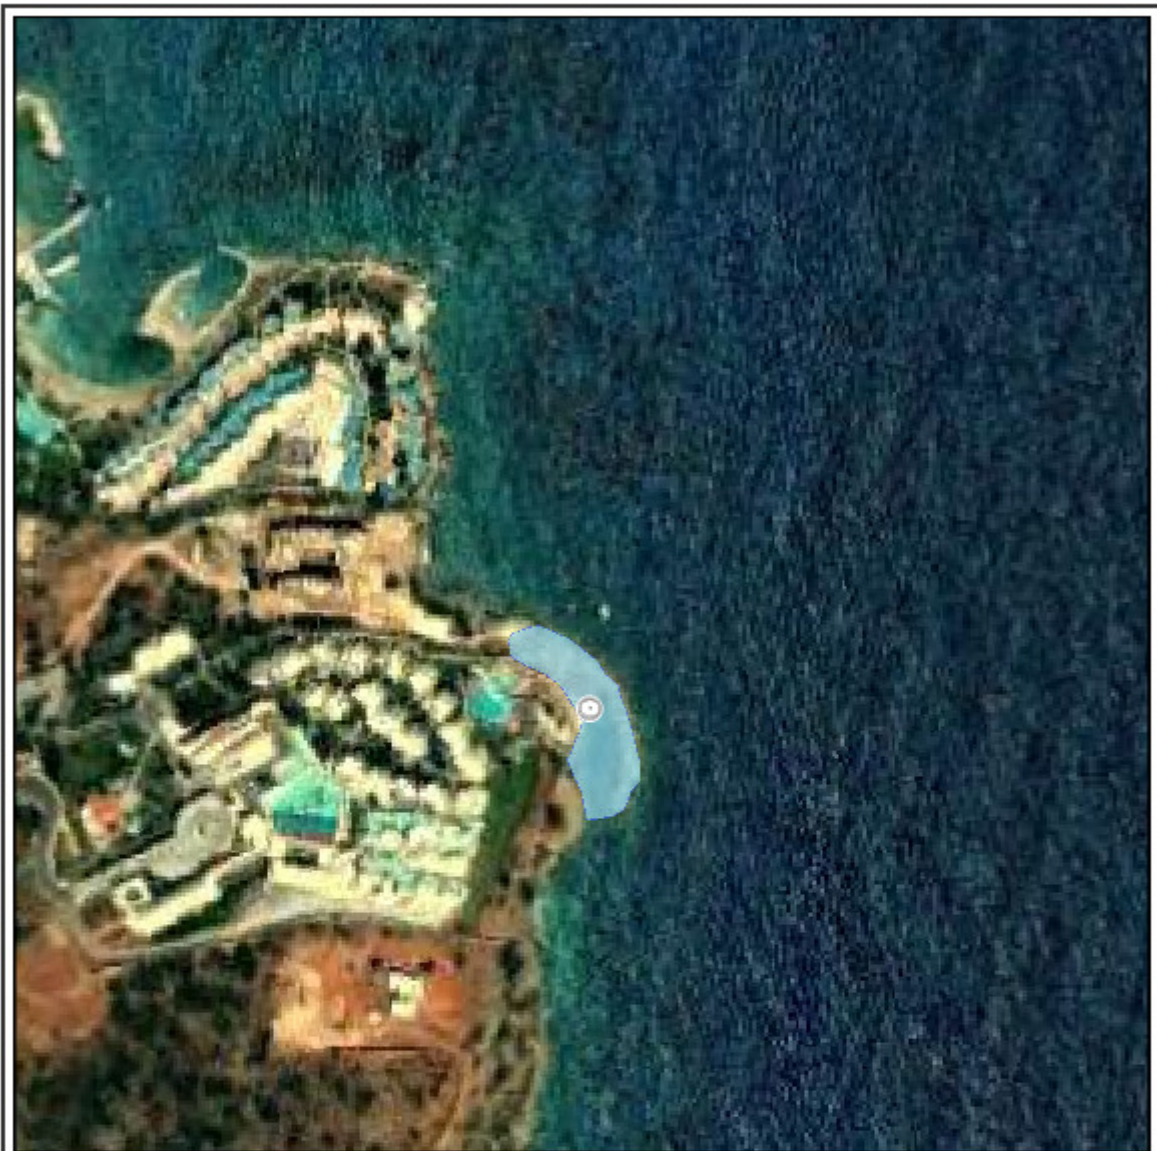
Πηγαδάκια Ελούντα
GRBW139310020

<p>Σημεία δειγματοληψίας:</p> <p>Κωδικός</p> <p>GRBW139310020101</p>	<p>ETRS 89</p> <p>25.7352 35.2398</p>	<p>ΕΓΣΑ 87</p> <p>N 6 57736 E 3900727</p>
---	--	--
