# ΤΑΥΤΟΤΗΤΑ ΥΔΑΤΩΝ ΚΟΛΥΜΒΗΣΗΣ

**Καβρός**

**ΚΩΔΙΚΟΣ ΤΑΥΤΟΤΗΤΑΣ:**

GRBW139319041

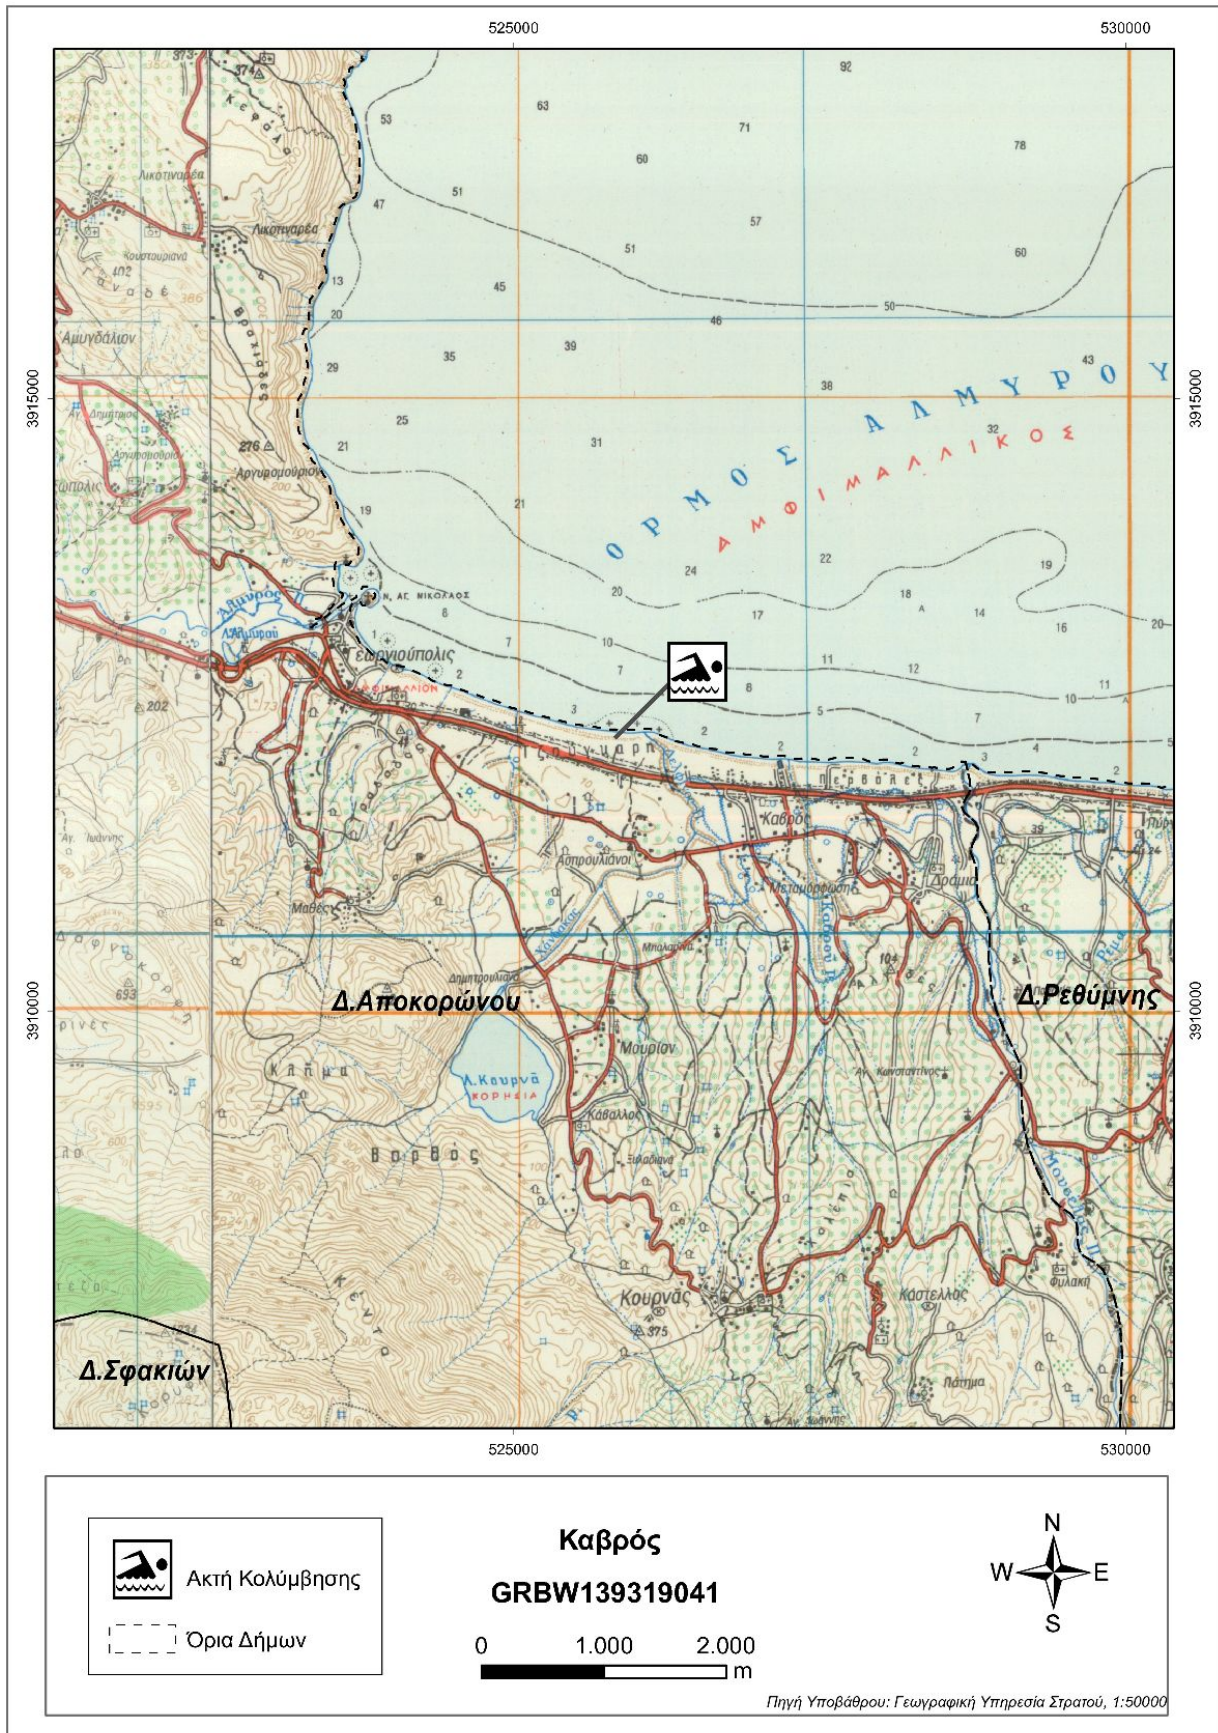
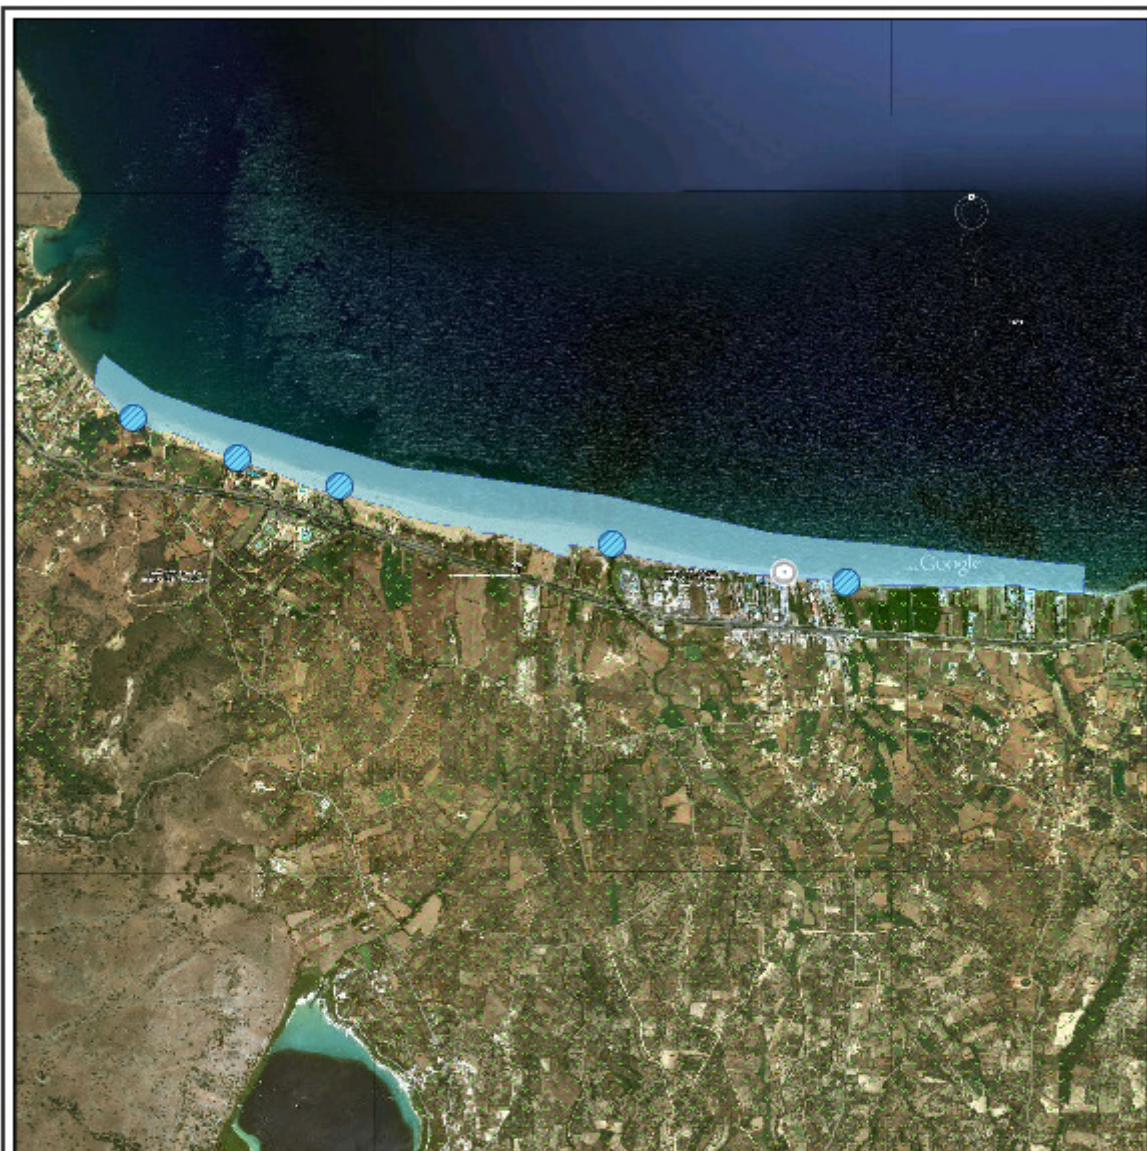
**Καβρός**  
**GRBW139319041**

Σημεία δειγματοληψίας:

<b>Κωδικός</b>	<b>ETRS 89</b>	<b>ΕΓΣΑ 87</b>
GRBW139319041101	24.2986 35.3535	N 5 26981 E 3911998
