# ΤΑΥΤΟΤΗΤΑ ΥΔΑΤΩΝ ΚΟΛΥΜΒΗΣΗΣ

## Δημοτική Ακτή Χαβάνια

**ΚΩΔΙΚΟΣ ΤΑΥΤΟΤΗΤΑΣ:**  
GRBW139310035

**ΤΟΠΟΘΕΣΙΑ:**  
Ελλάδα  
Αποκεντρωμένη Διοίκηση ΚΡΗΤΗΣ  
Περιφέρεια ΚΡΗΤΗΣ  
Περιφερειακή Ενότητα ΛΑΣΙΘΙΟΥ  
Δήμος Αγίου Νικολάου

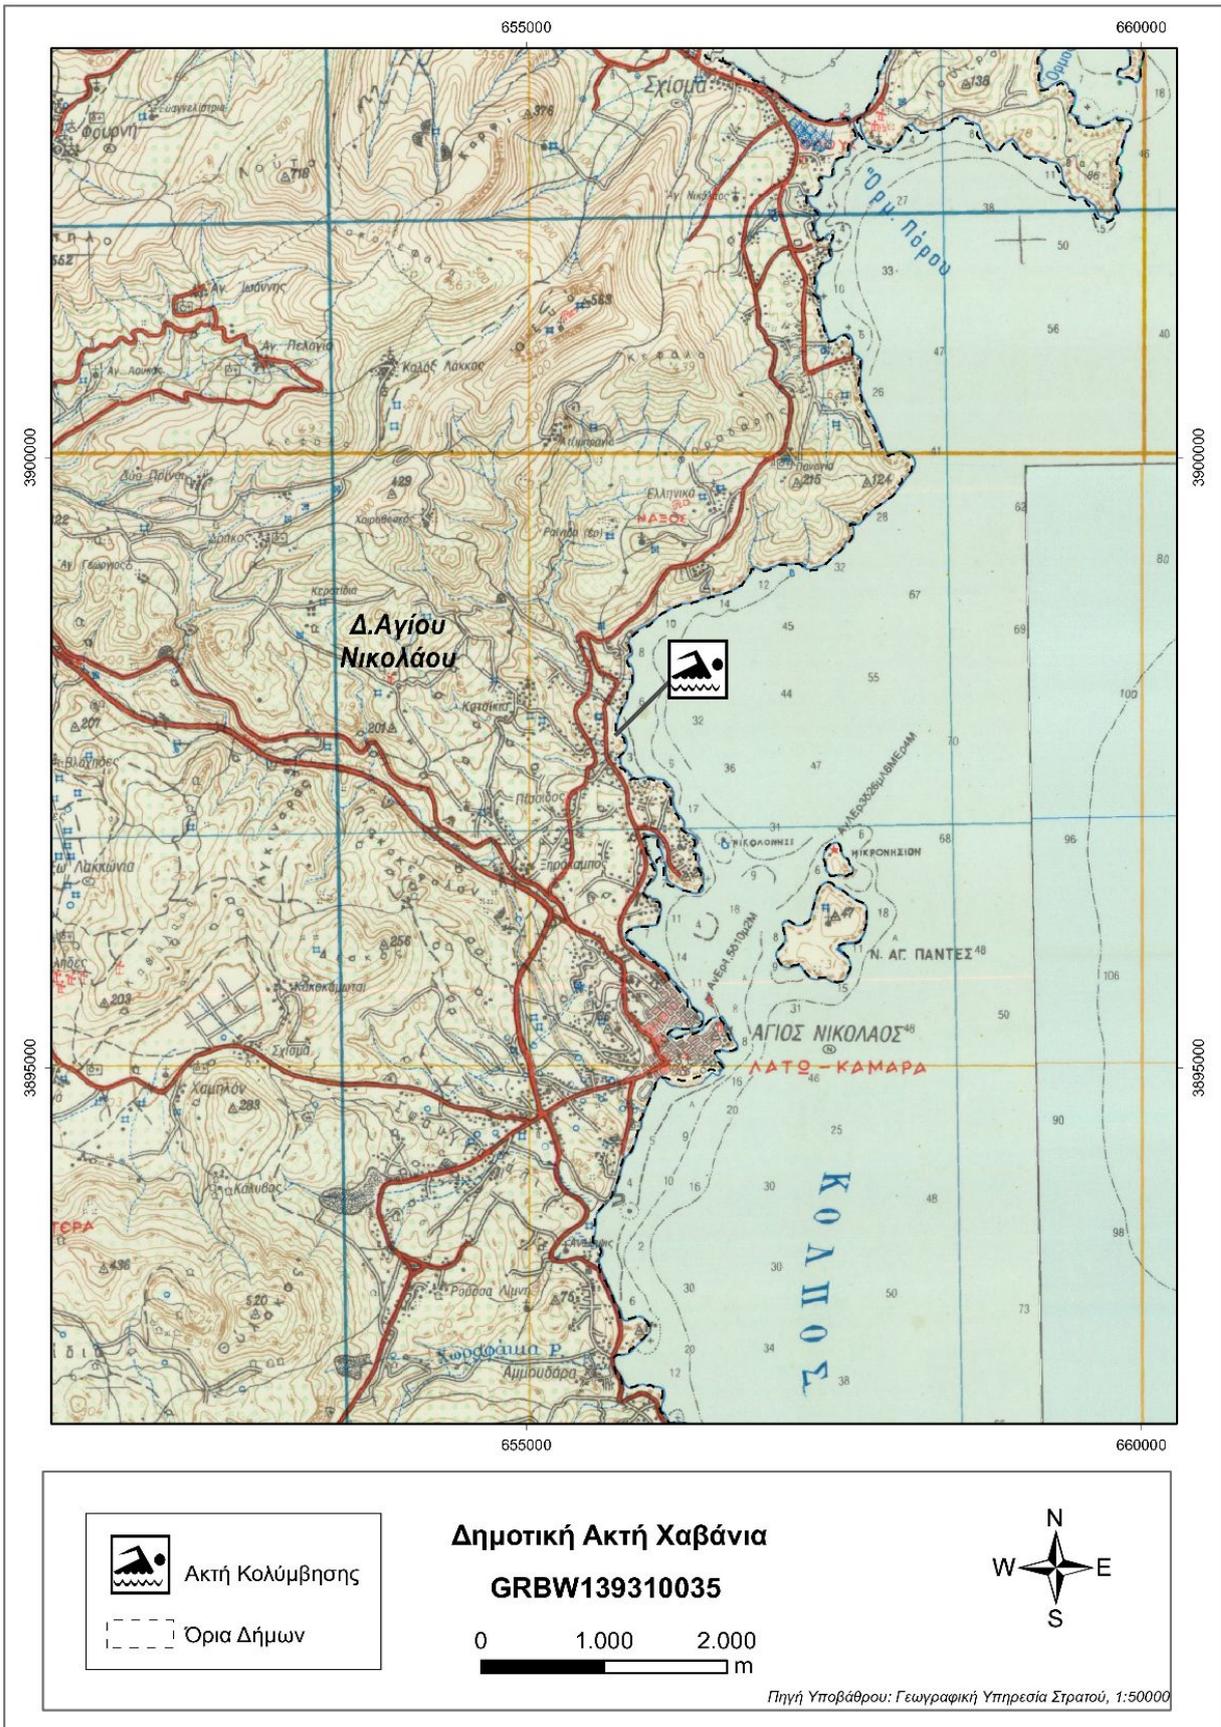
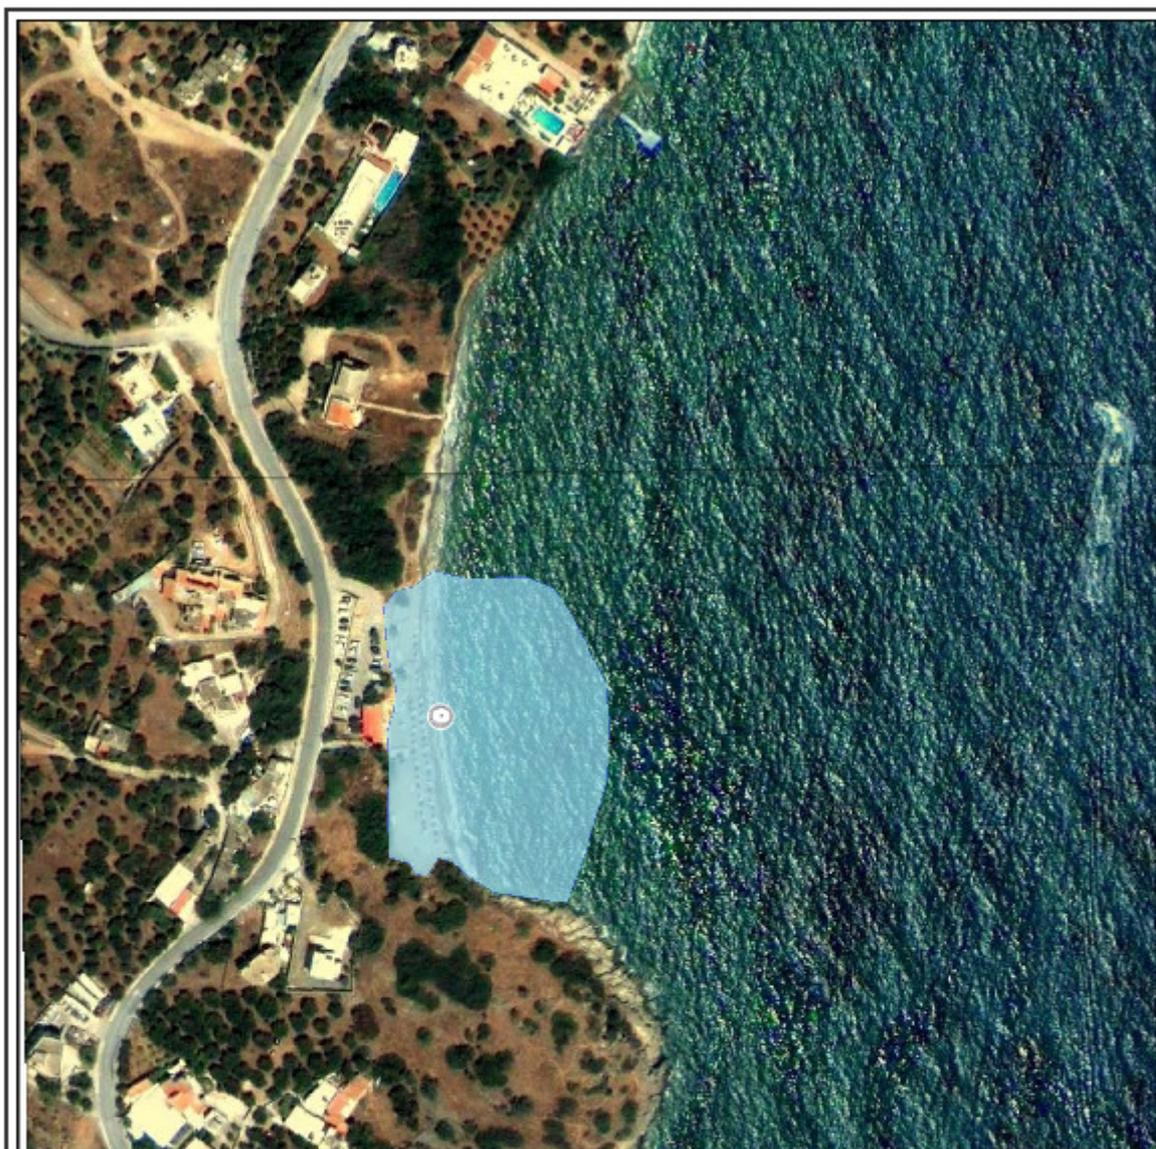
**Δημοτική Ακτή Χαβάνια**  
**GRBW139310035**

Σημεία δειγματοληψίας		Βυθότοπος ή Επεξεργασία Λυμάτων (Ε.Ε.Λ.)		Χώρα Υγειονομικής Ταφής Απορριμμάτων (ΧΥΤΑ)
	Ειδική παροχιά/ρέμας		Σημεία εμβλής αγωγού δόμησης		Χώρα Αναξέλεγκτης Δόμησης Απορριμμάτων (ΧΑΔΑ)
	Υδριακά Μέρη		Χερσαίο τμήμα υποθαλάσσιου αγωγού δόμησης		Άλλο
	Μορίνα		Αντλιοστάσιο		Οικιστικό θύλακος μη καλυπτόμενοι από αποχετευτικό δίκτυο
	Αγκυροβόλο/ Πραβήλα		Βαμπελονία - SEVESO		Αρδευόμενες Καλλιέργειες
	Αγκυροβόλημένο σκάφη		Αγωγός

Σημεία δειγματοληψίας:

**Κωδικός**  
GRBW139310035101

**ETRS 89**  
25.7124 35.213

**ΕΓΣΑ 87**  
N 6 55712 E 3897718
